Secteur
T.A.P
Identité de la machine
52-2103-02-K

Composant
Palier lisse
Fluid
MOBIL MOBILGEAR SHC 150 (--- LTR)

RAPPORT D'ANALYSE D'HUILE

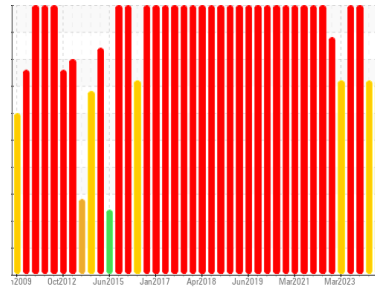
Sample Rating Trend

USURE

▲ Métaux non-ferreux

▲ Alliages ferreux

| Statut de l'échant. | | | | SEVERE | SEVERE | SEVERE |
|---|---|---|---|---|---|---|
| Fer | ppm | ASTM D5185(m) | >60 | ▲ 93 | ▲ 64 | ▲ 163 |
| Étain | ppm | ASTM D5185(m) | >80 | ▲ 319 | ▲ 863 | ▲ 1091 |
| Antimoine | ppm | ASTM D5185(m) | | ▲ 23 | ▲ 67 | ▲ 82 |

| Action | Status | Date | Done By | Description |
|---|---|---|---|--|
| Change Fluid | --- | --- | ? | Nous vous recommandons de vidanger l'huile de ce composant si vous ne l'avez pas déjà fait. |
| Resample | --- | --- | ? | We recommend an early resample to monitor this condition. |
| Information Required | --- | --- | ? | NOTE: Please provide information regarding reservoir capacity, filter type and micron rating with next sample. |
| Check Fluid Source | --- | --- | ? | Confirm the source of the lubricant being utilized for top-up/fill. |

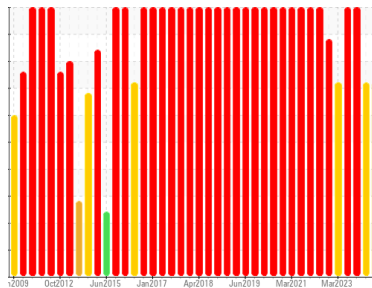
Sample Rating Trend

USURE

| MÉTAUX D'USURE | | methode | limite/base | actuel | passé1 | passé2 |
|---|---|---|---|---|---|---|
| Fer | ppm | ASTM D5185(m) | >60 | ▲ 93 | ▲ 64 | ▲ 163 |
| Étain | ppm | ASTM D5185(m) | >80 | ▲ 319 | ▲ 863 | ▲ 1091 |
| Antimoine | ppm | ASTM D5185(m) | | ▲ 23 | ▲ 67 | ▲ 82 |
