RÉSUMÉ DU PROBLEME

Secteur
Tour à pâte
 Identité de la machine
5201-UHO-007
 Composant
Système hydraulique
 Fluid
ESSO SPARTAN EP 320 (1000 LTR)

Customer Id: ALCALM
 Sample No.: WC0888412
 Lab Number: 02642408
 Test Package: IND 2

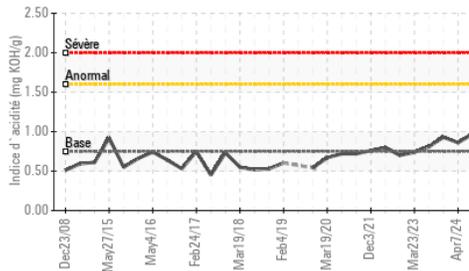
methode	limite/base	actuel	passé1	passé2	
Indice d'acidité	mg KOH/g	ASTM D974*	0.75	0.97	0.86	0.93

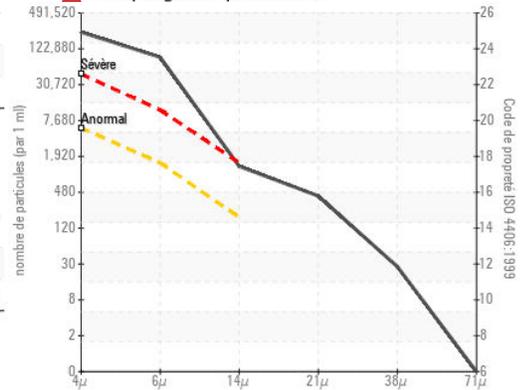
Comptage de particules

Il y a une quantité élevée de matières particulaires (2 à 100 µm de taille) présente dans l'huile. La teneur en eau est négligeable. Le code de propreté du système est beaucoup plus haut que la limite acceptable pour votre objectif de propreté ISO 4406.

Nous vous recommandons de vérifier tous les endroits par lesquels des contaminants peuvent pénétrer dans le système. Nous vous recommandons de remplacer le filtre et d'utiliser un système de filtrage hors-ligne afin d'améliorer la propreté du fluide. Le reniflard d'air doit être réparé. S'il n'est pas classé, nous vous recommandons de le remplacer par un reniflard à air adapté au micron et / ou au dessiccant. Si évalué, nous vous recommandons de réparer / remplacer le reniflard. Échantillonner de nouveau dans 30 à 45 jours afin de contrôler la situation.
