Identité de la machine

**GLYCOL**

**Liquide de refroidissement**

**HYBRID (HOAT) COOLANT (--- GAL)**

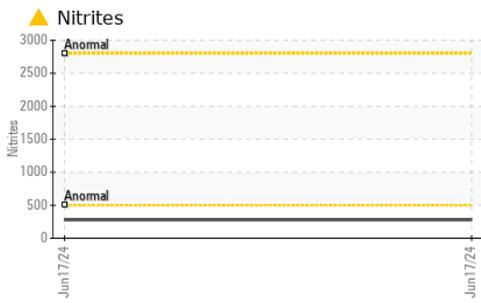
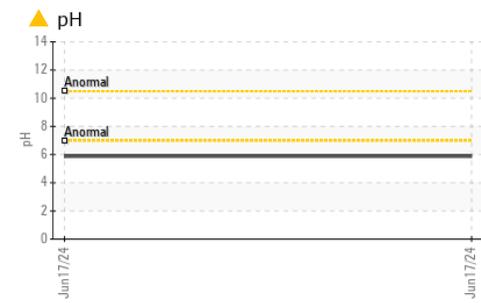
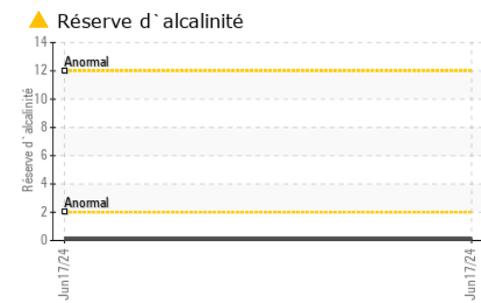
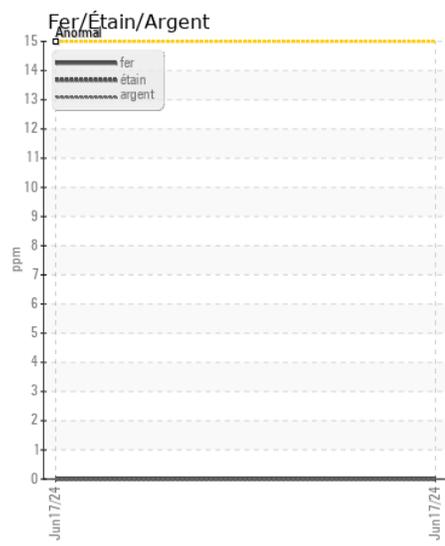
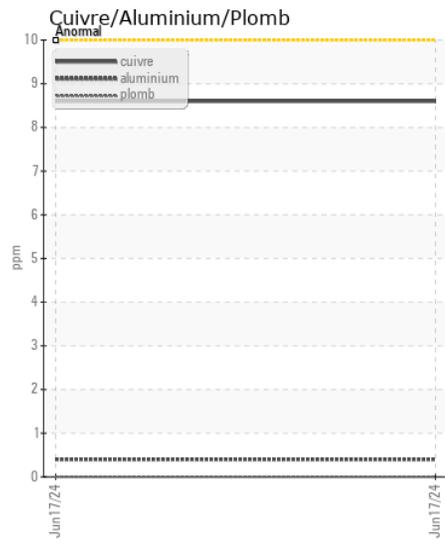
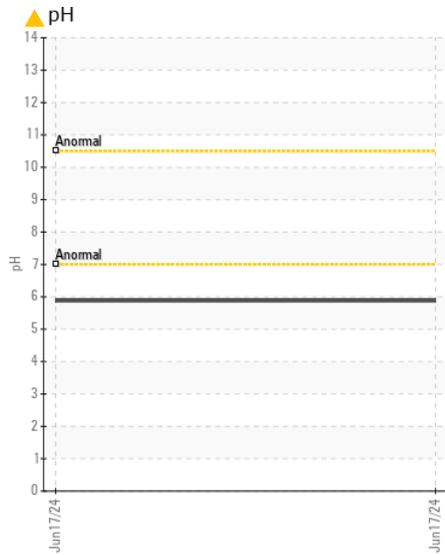
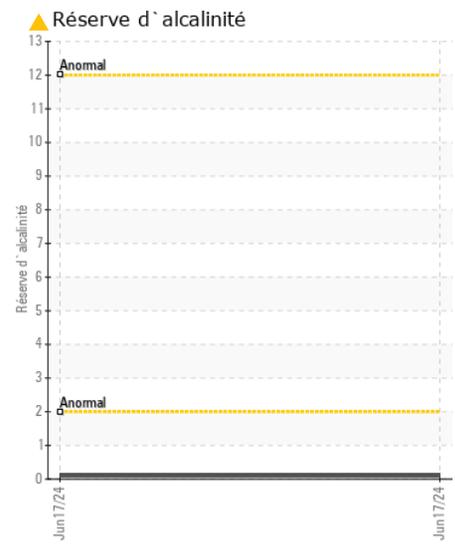
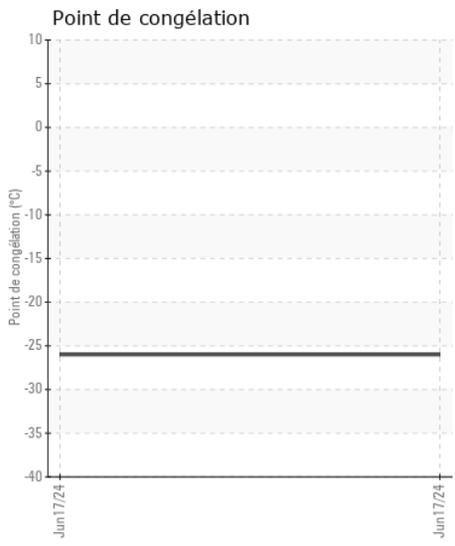
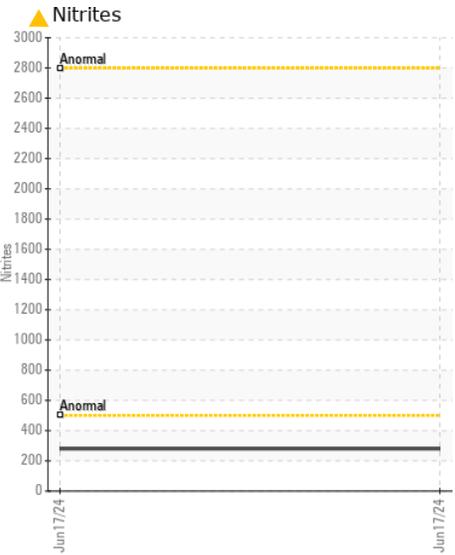
La réserve d'alcalinité de ce fluide est anormalement basse. Le bas niveau de nitrites indique une réduction de la protection contre la cavitation qui peut entraîner de la corrosion et la formation d'ammoniaque. Le pH est bas et peut entraîner la formation de rouille. La densité est inférieure à la valeur typique indiquant l'ajout d'un fluide de refroidissement différent.
