[Plan Dasphalte] HOT OIL

Customer: PTRHTF30165	System Information	Sample Information
CARRIER BERNIER LTEE 25 PETIT BERNIER C.P. 548 ST-JEAN SUR RICHELIEU, QC J3B Z8 Canada Attn: Casey Nadeau Tel: (514)918-0485 E-Mail: asphalt@carrierebernier.com	System Volume: 1800 ltr Bulk Operating Temp: 324F / 162C Heating Source: Blanket: Fluid: PETRO CANADA PETRO-THERM Make: RIELLO	Lab No: 02465429 Analyst: Jean Lacharite Sample Date: 12/16/21 Received Date: 01/10/22 Completed: 01/20/22 Jean Lacharite jean.lacharige@hollyfrontier.com

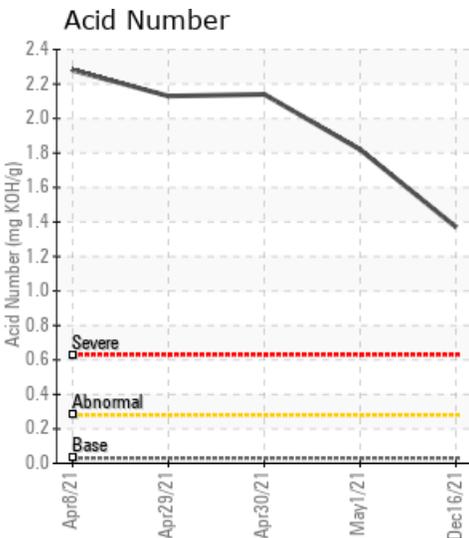
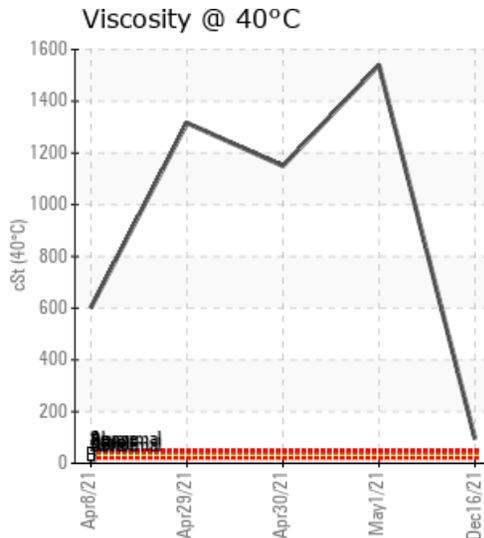
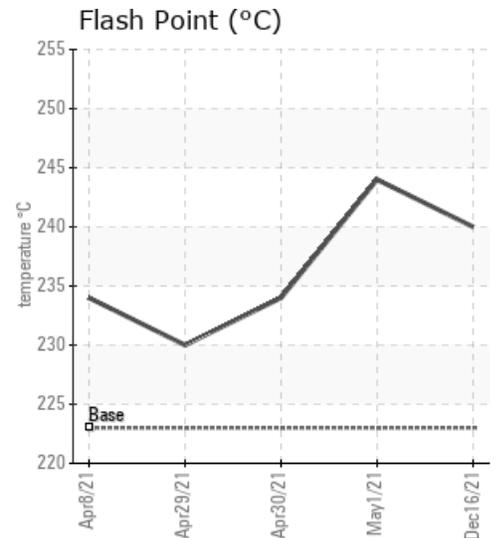
Sample Date	Received Date	Fluid Age	Sample Location	Flash Point (COC)	Water (KF)	Viscosity (40°C)	Acid Number	Solids	GCD 10%	GCD 50%	GCD 90%	GCD % < 335°C
	mm/dd/yy			°F/°C	ppm	cSt	mg/KOH/g	%wt	°F/°C	°F/°C	°F/°C	%
12/16/21	01/10/22	0.0m	pump return before f	464 / 240	74.7	95.0	1.37	3.16	730 / 388	828 / 442	923 / 495	2.19
05/01/21	05/06/21	9.0m	retour avant filtre	471 / 244	72.3	1540	1.82	5.22	714 / 379	822 / 439	948 / 509	2.04
04/30/21	05/06/21	9.0m	ligne supply silos	453 / 234	80.5	1150	2.14	5.24	719 / 382	824 / 440	941 / 505	1.50
04/29/21	05/06/21	9.0m	Nouvelle tuyanerie	446 / 230	95.9	1316	2.13	5.29	716 / 380	820 / 438	932 / 500	1.60
04/08/21	04/14/21	9.0m	Ligne retour	453 / 234	140.1	602	2.28	3.69	727 / 386	834 / 445	934 / 501	0.83
Baseline Data				433 / 223		34.2	0.03		720 / 382	817 / 436	900 / 482	1.00

Comments: Les métaux d'usures sont normaux sauf le Sodium qui est toujours hors spec. Il n'y a pas de présence de Vanadium donc pas de présence d'asphalte dans le circuit. Le niveau de Pentanes insolubles est de 3.16% dans une huile HTF nous considérons sévère un niveau supérieur à 0.55%. Nous avons un niveau de contamination extrêmement élevé et nous devons considéré un nettoyage afin de revaloriser le transfert de chaleur du circuit. avec 3.16% nous avons en suspension dans l'huile + de 50 kg de particules solides, vernis, cambouis, saletés et métaux. Il n'y a pas une présence d'eau élevé ce qui laisse entendre que le système de refroidissement est toujours en bonne fonction et qu'il n'y a pas d'entrée extérieur d'humidité ou d'eau. La viscosité de l'huile devrait se être près de 35.8 cSt et nous avons un résultat 260% supérieur à la normal encore un fois résultat extrêmement élevé. Le résultat du nombre Acide est de 1.37, la normal est de <0.1 nous sommes avec un résultat supérieur de plus de 13X. avec un résultat de 0.7 nous sommes en situation sévère avec le double on peu être en position très sévère. il y a un risque d'augmentation de la corrosion du système si on continue avec ce produit avec un AN très élevé. Le GCD 10% et 50% sont normaux. Le point d'éclair VOC est normal avec un résultat de 240 C. Le GCD 90% est anormal plus élevé de 13 C. on observe sur la courbe GCD (voir graphique) des fractions légères régulières et en petit volume. et il y a aussi des fractions lourdes qui apparaissent après le courbe central. Les fractions lourdes diminuent le transfert de chaleur, ce qui demande une plus grande d'énergie pour obtenir les mêmes résultats et augmentent l'apport de nouvelles fractions lourdes et de dépôts.
