GTS PANVAL #2

Customer: PTRHTF30042	System Information	Sample Information
UNIBOARD CANADA 152 ROUTE POULIOT SAYABEC, QC G0J 3K0 Canada Attn: ALAIN COUTURE Tel: (418)536-5465E X:T65405 E-Mail: alain.couture@uniboard.com	System Volume: 80000 ltr Bulk Operating Temp: 536F / 280C Heating Source: Blanket: Fluid: PETRO CANADA PETRO-THERM Make: GTS	Lab No: 02227977 Analyst: Claude Bureau Sample Date: 07/10/18 Received Date: 07/13/18 Completed: 07/23/18

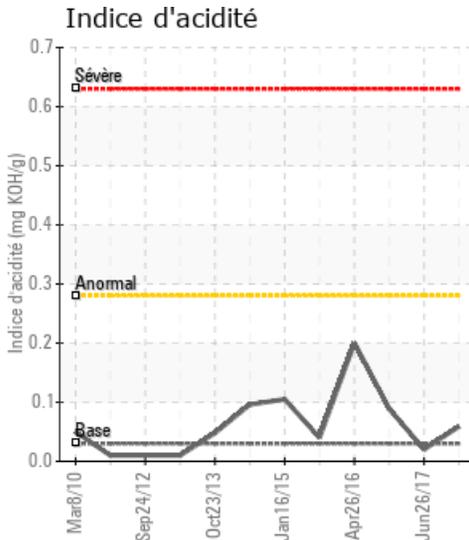
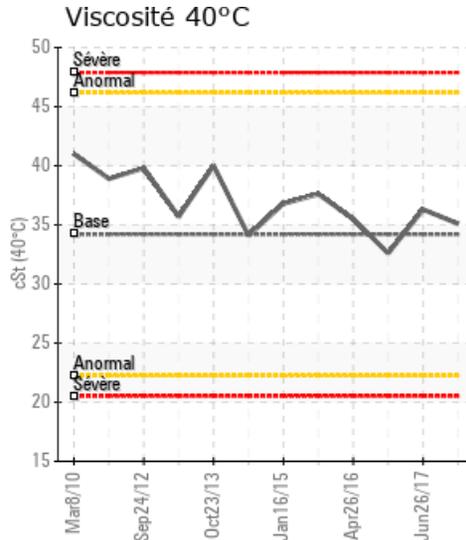
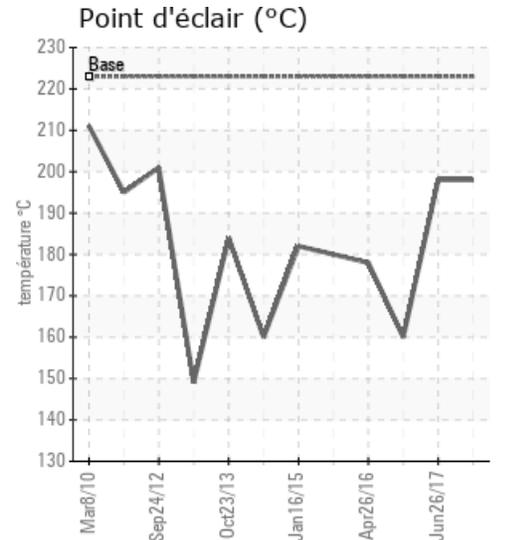
Sample Date	Received Date	Fluid Age	Sample Location	Flash Point (COC)	Water (KF)	Viscosity (40°C)	Acid Number	Solids	GCD 10%	GCD 50%	GCD 90%	GCD % < 335°C
	mm/dd/yy			°F/°C	ppm	cSt	mg/KOH/g	%wt	°F/°C	°F/°C	°F/°C	%
07/10/18	07/13/18	18y	REFROIDISSEUR D'URG	388 / 198	0.00	35.1	0.059	0.055	719 / 382	809 / 432	902 / 483	0.00
06/26/17	07/07/17	16y	REFROIDISSEUR URGENC	388 / 198	19.3	36.3	0.02	0.039	719 / 382	838 / 448	937 / 503	2.40
02/27/17	03/10/17	16y	REFROIDISSEUR D'URGE	320 / 160	24.8	32.6	0.089	0.033	690 / 366	830 / 443	918 / 492	5.44
04/26/16	05/10/16	15y	EMERGENCY COOLER	352 / 178	628.0	35.5	0.20	0.098	775 / 413	844 / 451	921 / 494	0.83
05/15/15	06/02/15	14y	REFROIDISSEUR D'URGE	356 / 180	17.5	37.6	0.04	0.067	802 / 428	859 / 459	934 / 501	0.38
01/16/15	01/21/15	14y	COOLER EMERGENCY	360 / 182	5.7	36.8	0.105	0.028	696 / 369	836 / 447	904 / 485	4.90
Baseline Data				433 / 223		34.2	0.03		720 / 382	817 / 436	900 / 482	1.00

Recommendation: Le point d'éclair de 198C° est légèrement bas par rapport à la normal (223 C°). Ceci est indicateur qu'il reste des fractions légères dans l'huile. Continuer la procédure de ventilation des fractions légères à travers le réservoir d'expansion du système. Une fois la ventilation faite SVP re-échantillonner et faire analyser pour suivre l'évolution des fractions légères dans le system caloporteur. L'huile est en bonne état et peut demeurer en service pour le moment. Nous recommandons de soumettre un nouvel échantillon après la procédure de ventilation.

Comments: Aucune trace d'usure. Aucune trace de contamination. Le point d'éclair 198C° est légèrement bas par rapport à la normal (223 C°).
