## [Plan Dasphalte] HOT OIL

Customer: PTRHTF30165	System Information	Sample Information
CARRIER BERNIER LTEE 25 PETIT BERNIER C.P. 548 ST-JEAN SUR RICHELIEU, QC J3B Z8 Canada Attn: Casey Nadeau Tel: (514)918-0485 E-Mail: asphalt@carrierebernier.com	System Volume: 1800 ltr Bulk Operating Temp: 324F / 162C Heating Source: Blanket: Fluid: PETRO CANADA PETRO-THERM Make: RIELLO	Lab No: 02465429 Analyst: Jean Lacharite Sample Date: 12/16/21 Received Date: 01/10/22 Completed: 01/20/22 Jean Lacharite jean.lacharige@hollyfrontier.com

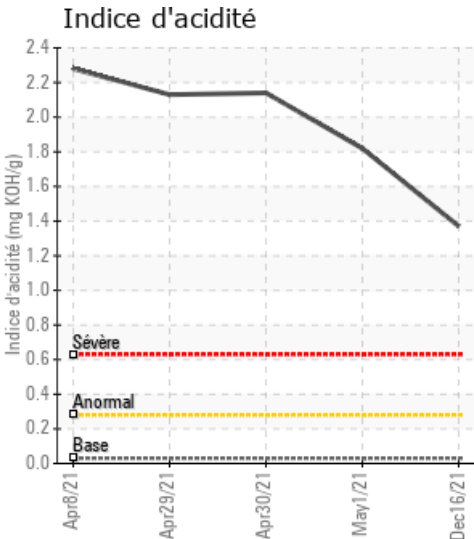
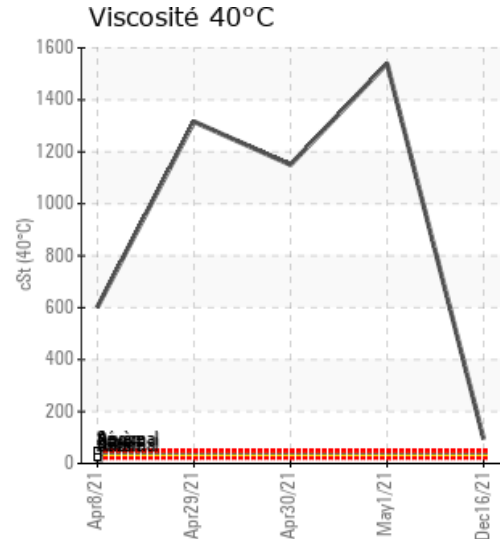
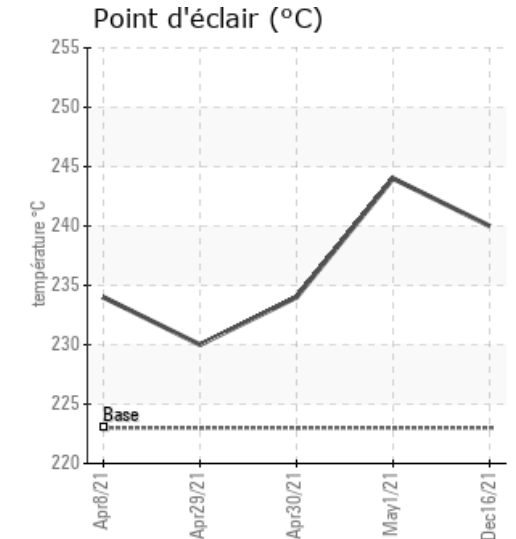
Sample Date	Received Date	Fluid Age	Sample Location	Flash Point (COC)	Water (KF)	Viscosity (40°C)	Acid Number	Solids	GCD 10%	GCD 50%	GCD 90%	GCD % < 335°C
	mm/dd/yy			°F/°C	ppm	cSt	mg/KOH/g	%wt	°F/°C	°F/°C	°F/°C	%
12/16/21	01/10/22	0.0m	pump return before f	464 / 240	74.7	95.0	1.37	3.16	730 / 388	828 / 442	923 / 495	2.19
05/01/21	05/06/21	9.0m	retour avant filtre	471 / 244	72.3	1540	1.82	5.22	714 / 379	822 / 439	948 / 509	2.04
04/30/21	05/06/21	9.0m	ligne supply silos	453 / 234	80.5	1150	2.14	5.24	719 / 382	824 / 440	941 / 505	1.50
04/29/21	05/06/21	9.0m	Nouvelle tuyanerie	446 / 230	95.9	1316	2.13	5.29	716 / 380	820 / 438	932 / 500	1.60
04/08/21	04/14/21	9.0m	Ligne retour	453 / 234	140.1	602	2.28	3.69	727 / 386	834 / 445	934 / 501	0.83
Baseline Data				433 / 223		34.2	0.03		720 / 382	817 / 436	900 / 482	1.00

Comments: Les métaux d'usures sont normaux sauf le Sodium qui est toujours hors spec. Il n'y a pas de présence de Vanadium donc pas de présence d'asphalte dans le circuit. Le niveau de Pentanes insolubles est de 3.16%, dans une huile HTF nous considérons sévère un niveau supérieur à 0.55%. Nous avons un niveau de contamination extrêmement élevé et nous devons considéré un nettoyage afin de revaloriser le transfert de chaleur du circuit. avec 3.16% nous avons en suspension dans l'huile + de 50 kg de particules solides, vernis, cambouis, saletés et métaux. Il n'y a pas une présence d'eau élevé ce qui laisse entendre que le système de refroidissement est toujours en bonne fonction et qu'il n'y a pas d'entrée extérieur d'humidité ou d'eau. La viscosité de l'huile devrait se être près de 35.8 cSt et nous avons un résultat 260% supérieur à la normal encore un fois résultat extrêmement élevé. Le résultat du nombre Acide est de 1.37, la normal est de <0.1 nous sommes avec un résultat supérieur de plus de 13X. avec un résultat de 0.7 nous sommes en situation sévère avec le double on peu être en position très sévère. il y a un risque d'augmentation de la corrosion du système si on continue avec ce produit avec un AN très élevé. Le GCD 10% et 50% sont normaux. Le point d'éclair VOC est normal avec un résultat de 240 C. Le GCD 90% est anormal plus élevé de 13 C. on observe sur la courbe GCD (voir graphique) des fractions légères régulières et en petit volume. et il y a aussi des fractions lourdes qui apparaissent après le courbe central. Les fractions lourdes diminuent le transfert de chaleur, ce qui demande une plus grande d'énergie pour obtenir les mêmes résultats et augmentent l'apport de nouvelles fractions lourdes et de dépôts.
