**SEÑORES: Siemens Energy S.A. / Planta: TERMOELÉCTRICA JOSÉ DE SAN MARTÍN - TIMBÚES - ÁREA:  
TRANSFORMADORES**

**INFORME DE ENSAYO**

Equipo: **12BBT01 - TTE No. 46170 - TTE - Tubos Trans Electric - Genérico - 46170**  
Componente: **Cuba - Vol. Disp. L1840**

**Muestra Nro 24021288 - Informe Nro 056138 v.1 Final**

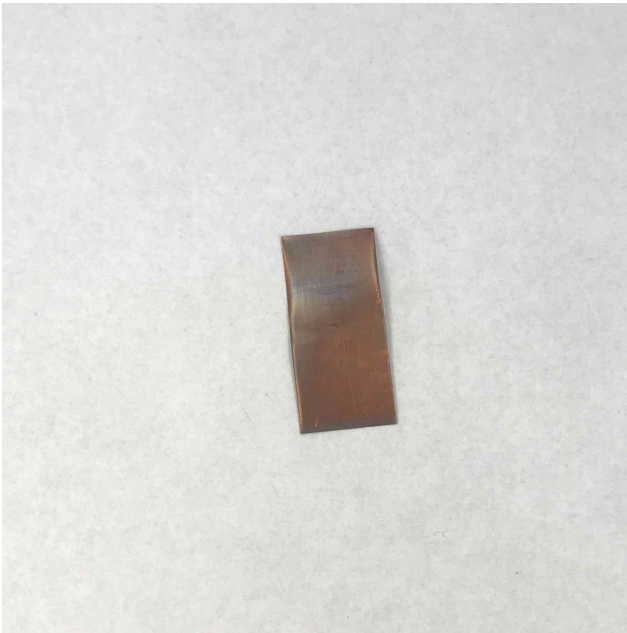
Azufre corrosivo al Cobre					
Corrosión al cobre	ASTM D1275b (Cu)		no corrosivo	no corrosivo	No corrosivo
Graduación de ataque	ASTM D1275b (Cu)		3b	3a
