**SEÑORES: Siemens Energy S.A. / Planta: TERMOELÉCTRICA JOSÉ DE SAN MARTÍN - TIMBÚES - ÁREA:  
TRANSFORMADORES**

**INFORME DE ENSAYO**

Equipo: **11BAT01 - SIEMENS No. 8072636 - Siemens - Genérico - 8072636**  
Componente: **Cuba - Vol. Disp. L106200**

**Muestra Nro 24021284 - Informe Nro 056134 v.1 Final**

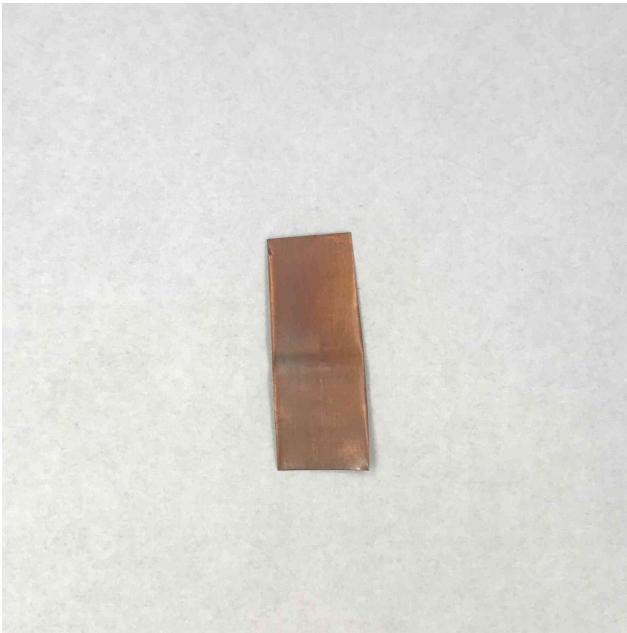
Azufre corrosivo al Cobre					
Corrosión al cobre	ASTM D1275b (Cu)		no corrosivo	no corrosivo	No corrosivo
Graduación de ataque	ASTM D1275b (Cu)		3a	3a

**Envejecimiento artificial - ASTM D130**

1b	1b	Max 1
Corrosión al Cobre	ASTM D130	normal	normal	
Aspecto Inicial	ASTM D130	normal	normal	
Aspecto final	ASTM D130	normal	normal	
Color Estabilizado	ASTM D1500	L 0,5	L 0,5
