**SEÑORES: Siemens Energy S.A. / Planta: TERMOELÉCTRICA JOSÉ DE SAN MARTÍN - TIMBÚES - ÁREA:  
TRANSFORMADORES**

**INFORME DE ENSAYO**

Equipo: **10BAT01 - SIMENS No. 8076837 - Siemens - Genérico - 8076837**  
Componente: **Cuba - Vol. Disp. L106200**

**Muestra Nro 24021283 - Informe Nro 056133 v.1 Final**

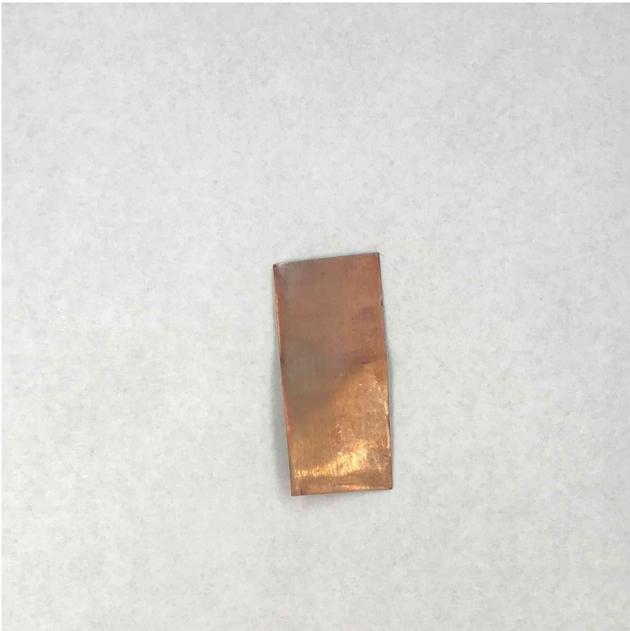
Azufre corrosivo al Cobre					
Corrosión al cobre	ASTM D1275b (Cu)		no corrosivo	no corrosivo	No corrosivo
Graduación de ataque	ASTM D1275b (Cu)		1b	3a

**Envejecimiento artificial - ASTM D130**

Corrosión al Cobre	ASTM D130	1b	1b	Max 1
Aspecto Inicial	ASTM D130	normal	normal	
Aspecto final	ASTM D130	normal	normal	
Color Estabilizado	ASTM D1500	L 0,5	L 1,0
