# RÉSUMÉ DU PROBLEME

**10309**

**Engrenage réducteur**

**ESSO SPARTAN EP 220 (--- GAL)**

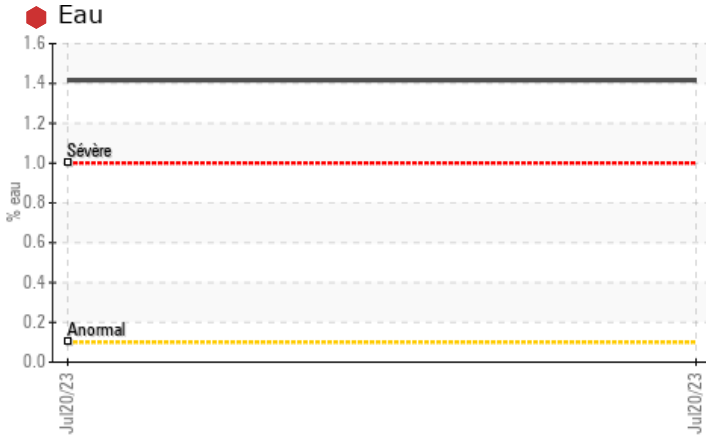
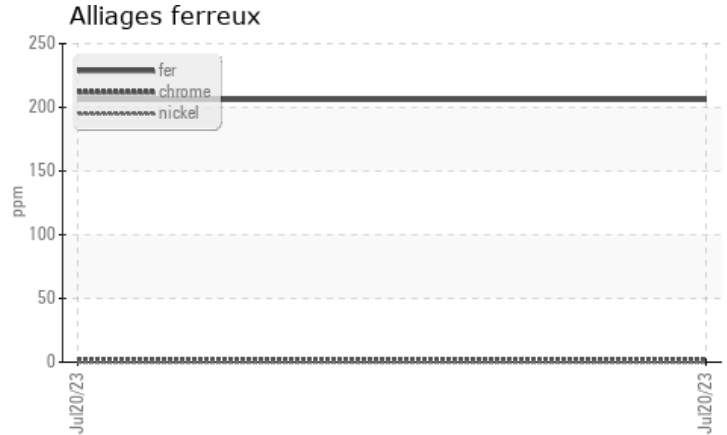
## COMPONENT CONDITION SUMMARY

Nous vous recommandons de vérifier la source de l'infiltration d'eau. Vérifier les scelles et/ou les filters pour des points d'entrée des contaminants. Nous recommandons de faire un changement d'huile ou une filtration d'huile. Nous ne pouvons pas recommander des mesures précises en raison du peu d'information que nous avons quant à la capacité du réservoir et/ou le type de lubrifiant. Nous vous recommandons d'échantillonner de nouveau dès que possible afin de contrôler la situation. À NOTER: S.V.P. inclure, avec le prochain échantillon, des détails de la capacité du réservoir et le type et le degré de filtration.

Statut de l'échant.				SEVERE	---	---
Eau	%	ASTM D6304*	>0.1	🔴 <b>1.416</b>	---	---
ppm d'eau	ppm	ASTM D6304*	>1000	🔴 <b>14163.7</b>	---	---
Apparence	scalar	Visual*	NORML	🟡 <b>WGOIL</b>	---	---
Eau émulsifiée	scalar	Visual*	>0.1	🟡 <b>.5%</b>	---	---
Eau libre	scalar	Visual*		🟡 <b>5%</b>	---	---
