RAPPORT D'ANALYSE D'HUILE

MANITOU MRT2540PT 1245-22 (S/N 769343)

Système hydraulique

PANOLIN SPRINT 46 (200 LTR)

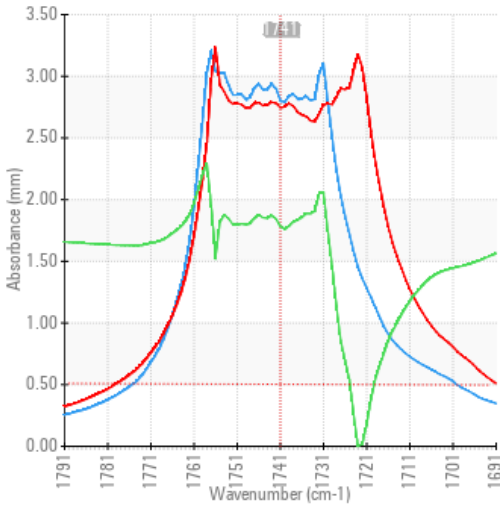
FT-IR - Esters 1

Il y a une quantité modérée de particules (de 4 à 14 microns) dans l'huile. Il y a une forte concentration (13.6%) d'huile minérale présente dans le fluide. La propreté du système est supérieure à la limite acceptable pour votre objectif de propreté ISO 4406.

methode	limite/base	actuel	passé1	passé2
Contenu en huile minérale	%	ASTM D7418*	<5.0%	■ 13.6	---	---
Zinc	ppm	ASTM D5185(m)	0	▲ 136	---	---

Nous vous recommandons de rincer complètement le composant avant de le remplir l'huile. Nous recommandons le remplacement des filtres de ce composant. Nous vous recommandons d'échantillonner de nouveau dès que possible afin de contrôler la situation.

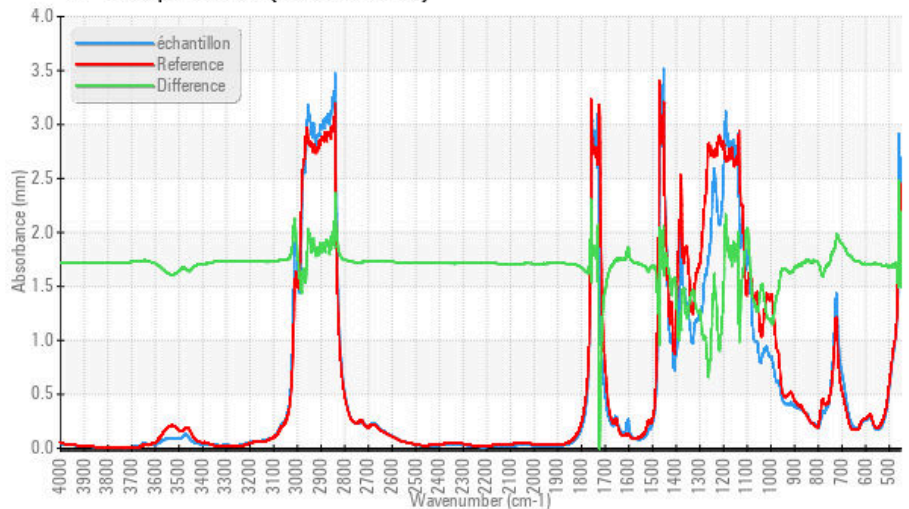
FT-IR Spectrum (Absorbance)

La viscosité de l'échantillon se situe dans la portée de l'ISO 32; nous vous conseillons de vérifier. Ceci, en plus des niveaux d'additifs, indique que la marque ou le type d'huile ne correspond pas à ce qui a été signalé. Le AN est acceptable pour ce fluide. l'huile peut encore servir si la contamination peut être réduite à un niveau acceptable.
