Identité de la machine

811019

Transmission (Auto)

RECOMMANDATION

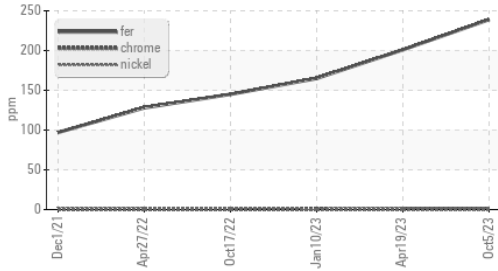
▲ **Alliages ferreux**

Il y a indication d'usure du convertisseur de couple. Le bas indice ferreux (PQ) indique que l'usure ferreuse est due à de la corrosion.

Nous vous recommandons de vidanger le fluide de ce composant si vous ne l'avez pas déjà fait. Nous vous recommandons d'échantillonner de nouveau dès que possible afin de contrôler la situation. Le fluide n'était pas spécifié, toutefois, une comparaison avec d'autres fluides indiquent que ce fluide est du (GENERIC) DEXRON III. Veuillez confirmer.
