**2003782**

**Transmission (Auto)**

**Laboratoire** : WearCheck - C8-1175 Appleby Line, Burlington, ON L7L 5H9  
**N° d'échantillon** : PC0079159 **Reçu** : 04 Dec 2023  
**N° de laboratoire** : 02600575 **Diagnostiqué** : 06 Dec 2023  
**Numéro unique** : 5685655 **Diagnostiqueur** : Kevin Marson  
**Analyse** : MOB 2 ( Additional Tests: KV100, PQ, TAN Man, VI )

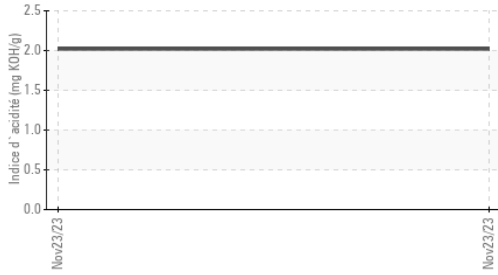
▲ Indice d'acidité

Le niveau de AN est supérieur à la limite recommandée. le fluide ne peut plus être utilisée.

Nous avons pris note que la vidange d'huile a été effectuée au moment de l'échantillonnage. Échantillonner de nouveau l'équipement au prochain intervalle de vidange afin d'en surveiller la condition. Veuillez préciser la marque, le type et la viscosité de l'huile lors de votre prochain échantillon.
