RAPPORT D'ANALYSE D'HUILE

LIEBHERR R914 047764-1511

Transmission finale Gauche

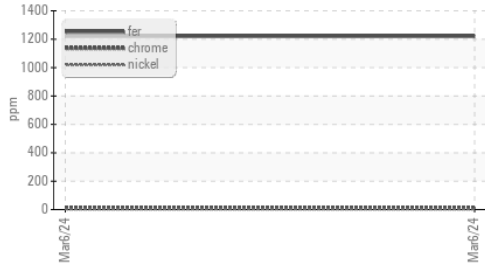
▲ Alliages ferreux

Usure des engrenages.

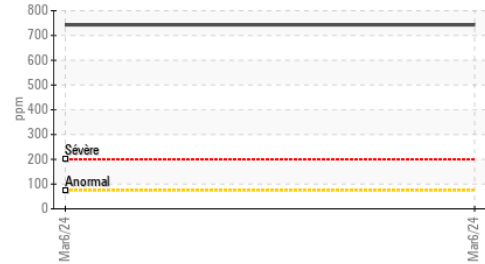
▲ Silicium (ppm)

Les niveaux élémentaires de silicone (Si) et d'aluminium (Al) indiquent l'infiltration d'alumine-silicate (grosses particules de poussière). Une grande quantité de saleté a provoqué une usure abrasive du composant.

Nous vous recommandons de vérifier tous les endroits par lesquels de la saleté peut pénétrer dans le système. Nous vous recommandons de vidanger l'huile de ce composant si vous ne l'avez pas déjà fait. Nous vous recommandons d'échantillonner de nouveau dès que possible afin de contrôler la situation.
