Identité de la machine

**OR1043**

**Différentiel Avant**

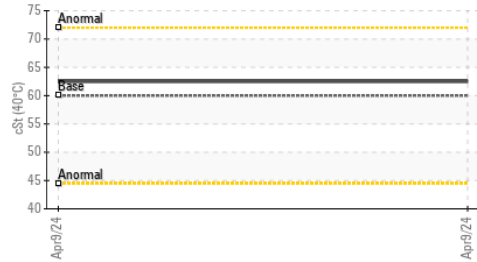
Viscosité 40°C

Sodium	ppm	ASTM D5185(m)		<b>3</b>	---	---
Bore	ppm	ASTM D5185(m)	37	<b>24</b>	---	---
Baryum	ppm	ASTM D5185(m)	7	<b>3</b>	---	---
Molybdène	ppm	ASTM D5185(m)	5	<b>5</b>	---	---
Manganèse	ppm	ASTM D5185(m)		<b>5</b>	---	---
Magnésium	ppm	ASTM D5185(m)	40	<b>11</b>	---	---
Calcium	ppm	ASTM D5185(m)	2650	<b>2545</b>	---	---
Phosphore	ppm	ASTM D5185(m)	1050	<b>906</b>	---	---
Zinc	ppm	ASTM D5185(m)	1075	<b>1108</b>	---	---
Soufre	ppm	ASTM D5185(m)	5750	<b>5900</b>	---	---
Visc 40°C	cSt	ASTM D7279(m)	60	<b>62.5</b>	---	---
