RAPPORT D'ANALYSE D'HUILE

**ESTRUCTURE MT4 #2 [6100287075]**

**GD11834**

**Moteur diesel**

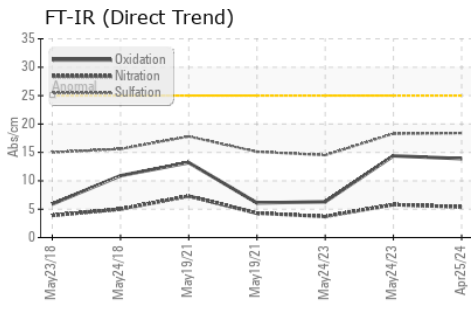
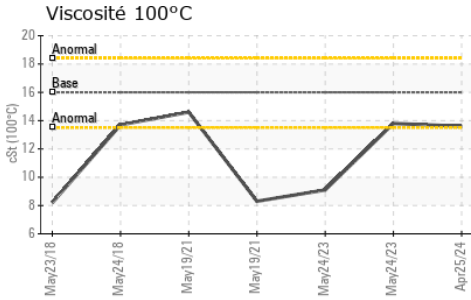
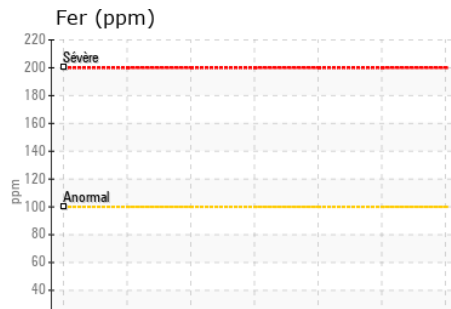
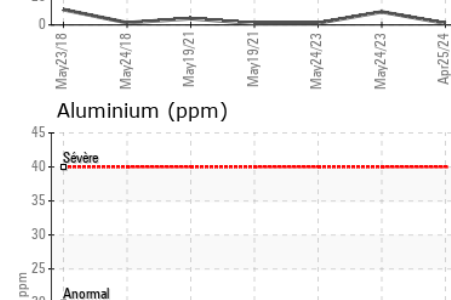
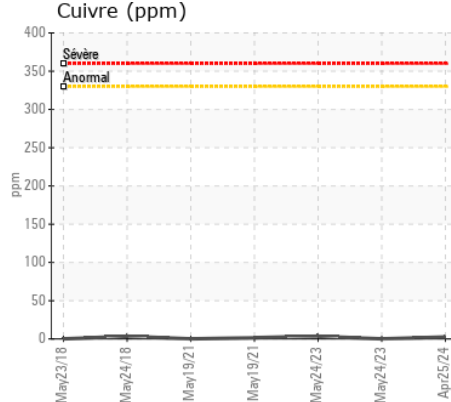
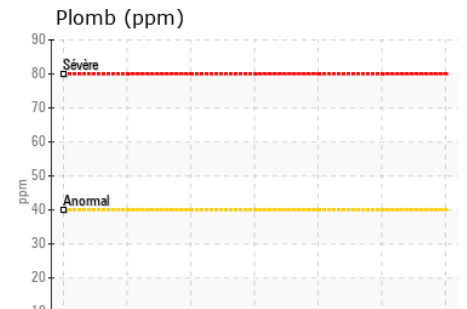
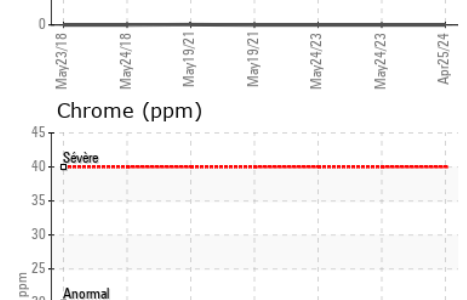
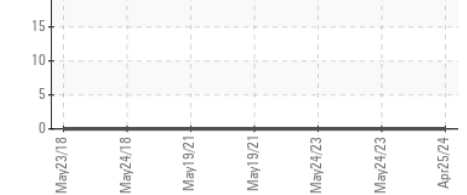
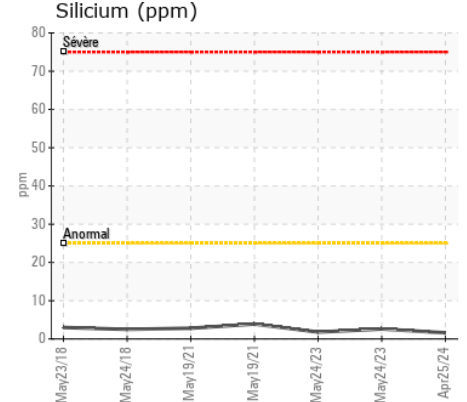
Les taux de métaux sont typiques pour la période de rodage d'un nouveau composant.

Il n'y a aucun indice de contamination dans l'huile.

L'état de l'huile est acceptable pour la durée de service.

Échantillonner de nouveau l'équipement au prochain intervalle de vidange afin d'en surveiller la condition. Veuillez préciser la marque et le modèle du composant lors du prochain échantillon.
