INFORME DE ENSAYO

Equipo: **Chub WTG 25 - Nordex - Acciona - AW 120/4400**
 Componente: **Rodamiento Grasa - Delantero**

Muestra Nro 22080523 - Informe Nro 026525 v.1 Final

CÓDIGO DE ESTADO GENERAL: MALO

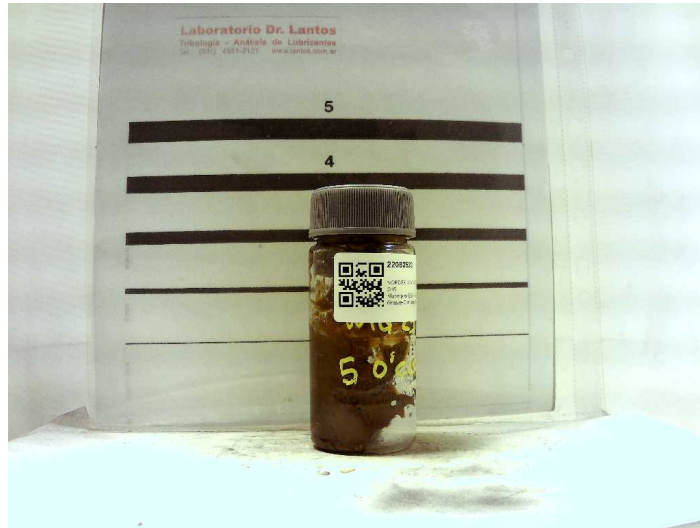
22080523

Ferroso: normal (Fe <300 ppm) No ferroso: elevado (Cu >100 ppm). Posible desgaste en jaula de bronce (Cu-Sn). PQI (Densidad ferrosa): elevado (>1000)
ACCIÓN	Verificar estado del componente lubricado. Continuar con el monitoreo de muestra de grasa, para seguimiento del estado del equipo. Verificar cantidad y frecuencia de reengrase.	
Claves: SA = Salud del lubricante, CO = Contaminantes, DE = Desgaste

CONTAMINANTES

Agua (Karl Fischer)	ASTM D6304(c)	mg/kg (ppm)	395
Agua	ASTM D6304(c)	g/100g (%)	0,0395
Densidad Ferrosa - PQI	ASTM D8184		1050
Análisis espectrométrico (desgaste)			
Cobre - Cu	ASTM D6595	mg/kg (ppm)	753
Hierro - Fe	ASTM D6595	mg/kg (ppm)	150
Cromo - Cr	ASTM D6595	mg/kg (ppm)	< 1
Níquel - Ni	ASTM D6595	mg/kg (ppm)	< 1
Estaño - Sn	ASTM D6595	mg/kg (ppm)	40
Plomo - Pb	ASTM D6595	mg/kg (ppm)	20
Plata - Ag	ASTM D6595	mg/kg (ppm)	< 1
Aluminio - Al	ASTM D6595	mg/kg (ppm)	16
Análisis espectrométrico (contaminantes)			
Silicio - Si	ASTM D6595	mg/kg (ppm)	14
Sodio - Na	ASTM D6595	mg/kg (ppm)	19
Bario - Ba	ASTM D6595	mg/kg (ppm)	15
Titanio - Ti	ASTM D6595	mg/kg (ppm)	< 1
Vanadio - V	ASTM D6595	mg/kg (ppm)	< 1
