SEÑORES: Siemens Energy S.A. / Planta: C.T. GUILLERMO BROWN - Area:TURBINAS

INFORME DE ENSAYO

Equipo: **11 MBX - No especifica - Genérico**
Componente: **Sistema Hidráulico**

Muestra Nro 22080759 - Informe Nro 026880 v.1 Final

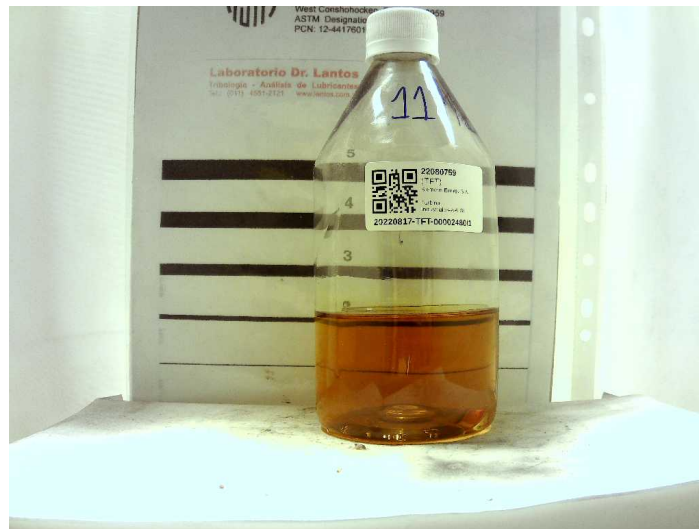
Aluminio - Al	ASTM D5185	mg/kg (ppm)	< 1
Análisis espectrométrico (contaminantes)			
Silicio - Si	ASTM D5185	mg/kg (ppm)	< 1
Sodio - Na	ASTM D5185	mg/kg (ppm)	3
Litio - Li	ASTM D5185	mg/kg (ppm)	< 1
Potasio - K	ASTM D5185	mg/kg (ppm)	< 1
Bario - Ba	ASTM D5185	mg/kg (ppm)	< 1
Titanio - Ti	ASTM D5185	mg/kg (ppm)	< 1
Vanadio - V	ASTM D5185	mg/kg (ppm)	< 1
Conteo de partículas por ml			
> 04µm	ASTM D7647	en 1 ml	2140
> 06µm	ASTM D7647	en 1 ml	618
> 10µm	ASTM D7647	en 1 ml	171
> 14µm	ASTM D7647	en 1 ml	72
> 21µm	ASTM D7647	en 1 ml	22
> 38µm	ASTM D7647	en 1 ml	3
> 70µm	ASTM D7647	en 1 ml	1
> 100µm	ASTM D7647	en 1 ml	0
Código ISO de limpieza	ISO 4406		18/16/13
Código AS 4059 (Diferencial)	AS 4059		8/7/8/8/9
Clase AS 4059 (Diferencial)	AS 4059		9

7. La Condición Tribológica del Sistema Hidráulico es muy satisfactoria.
 - No se detecta desgaste. La presencia de metales de desgaste disueltos es mínima. El PQ Índice (densidad ferrosa gruesa) es nulo. No se observan partículas metálicas.
8. La carga lubricante es apta para continuar en servicio.
9. Recomiéndase purificar el aceite por recirculación permanente, a través de un elemento filtrante de poro 5 μm "absolutos" ($\beta_5 > 1000$, eficiencia 99,9 %).
10. Sugiérese repetir un nuevo control en 6 meses.
