SEÑORES: AES ARGENTINA GENERACIÓN S.A. / Planta: CENTRAL HIDROELÉCTRICA CABRA CORRAL -

INFORME DE ENSAYO

Equipo: **TURBINA FRANCIS G3 - Francis -**

Componente: **Cojinete Guia Inferior**

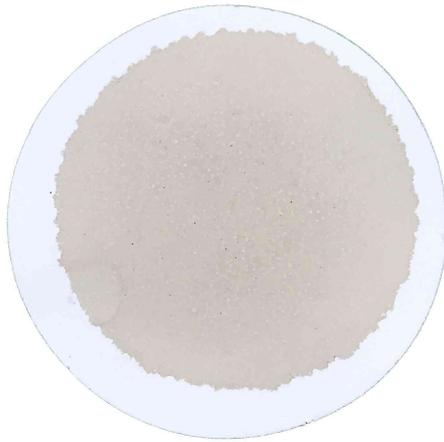
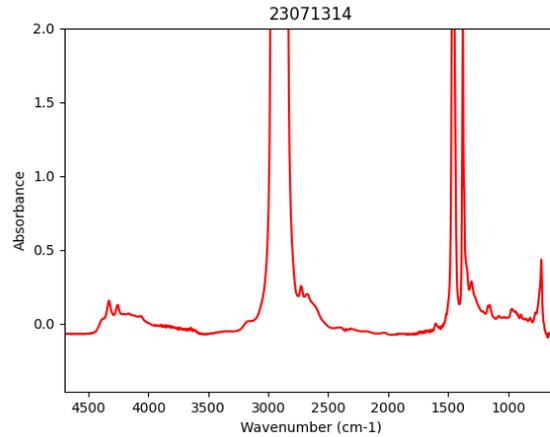
23071314

<p>Viscosidad: Normal, corresponde al grado ISO VG 68.</p> <p>Aditivos: Presentes</p> <p>Envejecimiento: No se detecta. El valor de oxidación es normal. La acidez es baja.</p> <p>Potencial de Barniz MPC: El aceite no presenta lacas y barnices anormales. Su Potencial de Barniz MPC presenta un alto valor, por cuanto el método de análisis colorimétrico que se utiliza, en su medición incluye la presencia de todas las micropartículas contaminantes (de 0,45 a 0,8 micrones) de colores semejantes a las del aceite oxidado. Esta situación hace que el valor del MPC no se considere como representativo del estado real de oxidación del aceite. Ensayos adicionales confirman lo expuesto</p>
CO

Oxidación	ASTM E2412	Abs/0,1mm	1,80
Nitración	ASTM E2412	Abs/0,1mm	2,00
MPC (72h)	ASTM D7843	ΔE	21,30

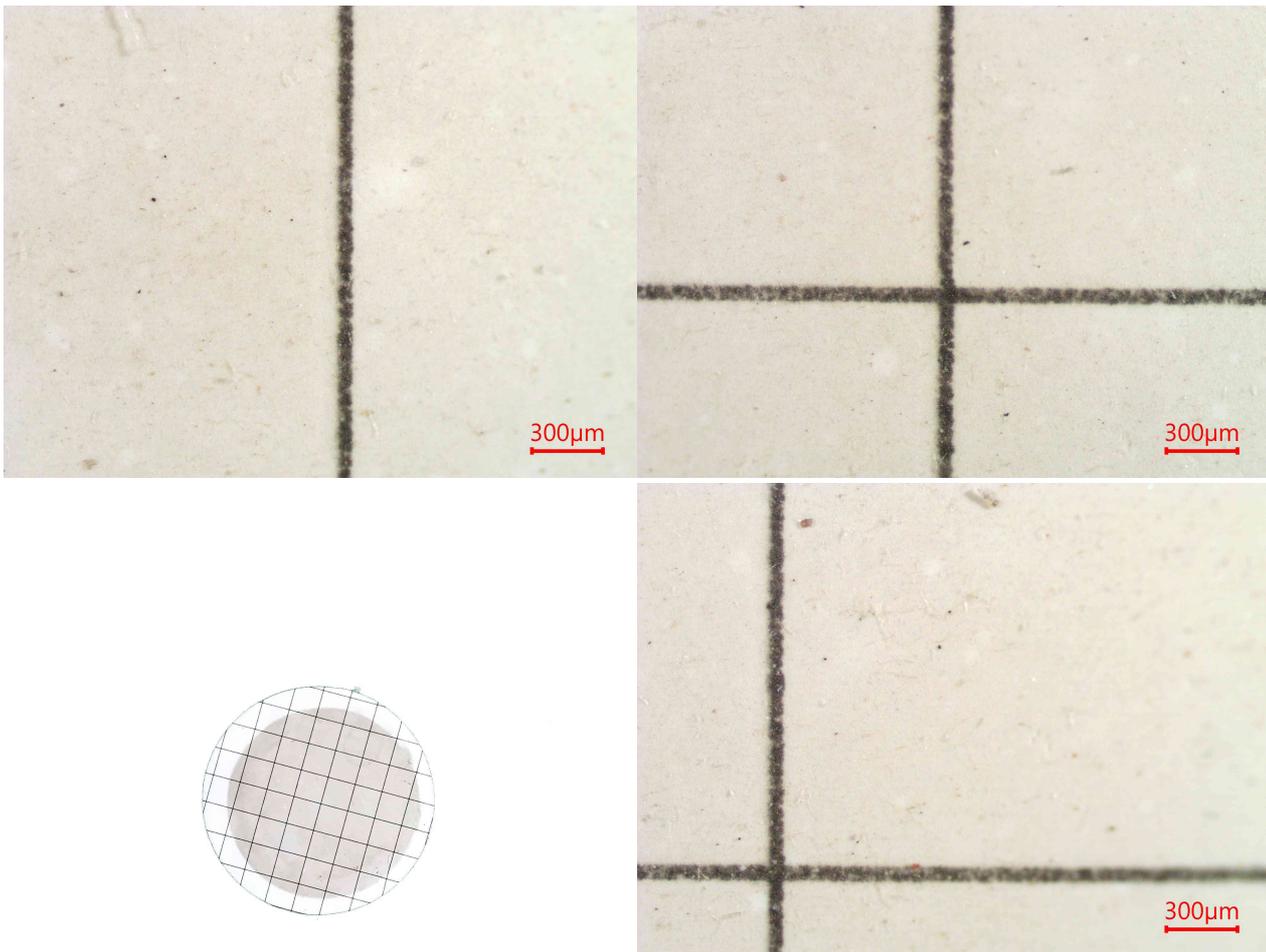
23071314

Presenta:

- Escasa herrumbre.
- Escaso depósito marrón.
- Escasas partículas carbonosas de hasta 20µm.
- Escasas partículas cristalinas de hasta 55µm.
- Escasas fibras.
- Impurezas no identificadas.

<p>Liberación de aire: Regular</p> <p>Demulsibilidad: Bueno</p> <p>Espuma: Bueno</p> <p>Herrumbre: Bueno</p>
<p>Intensificar la purificación del aceite.</p> <p>Revisar filtros de venteo.</p> <p>Repetir control en 6 meses.</p> <p>Indicar horas de uso del aceite.</p>		
<p>Claves: SA = Salud del lubricante, CO = Contaminantes, DE = Desgaste, FU = Funcionamiento</p>
