SEÑORES: AES ARGENTINA GENERACIÓN S.A. / Planta: CENTRAL HIDROELÉCTRICA CABRA CORRAL -

INFORME DE ENSAYO

Equipo: **TURBINA FRANCIS G2 - Francis -**

Componente: **Cojinete Guia Inferior**

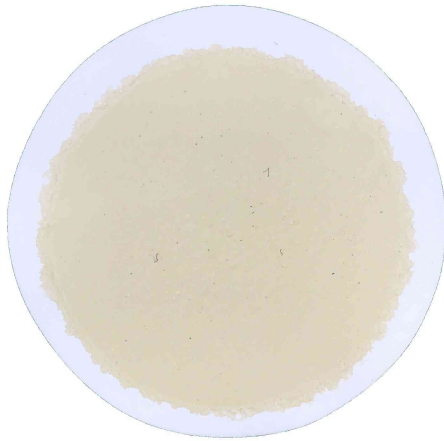
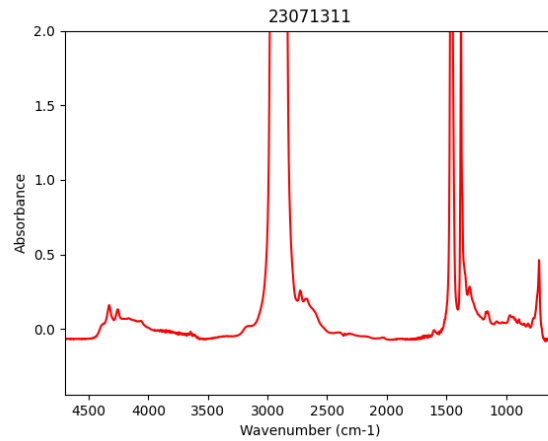
23071311

CONDICIÓN DE OXIDACIÓN

Oxidación	ASTM E2412	Abs/0,1mm	1,50
Nitración	ASTM E2412	Abs/0,1mm	1,80
MPC (72h)	ASTM D7843	ΔE	29,00

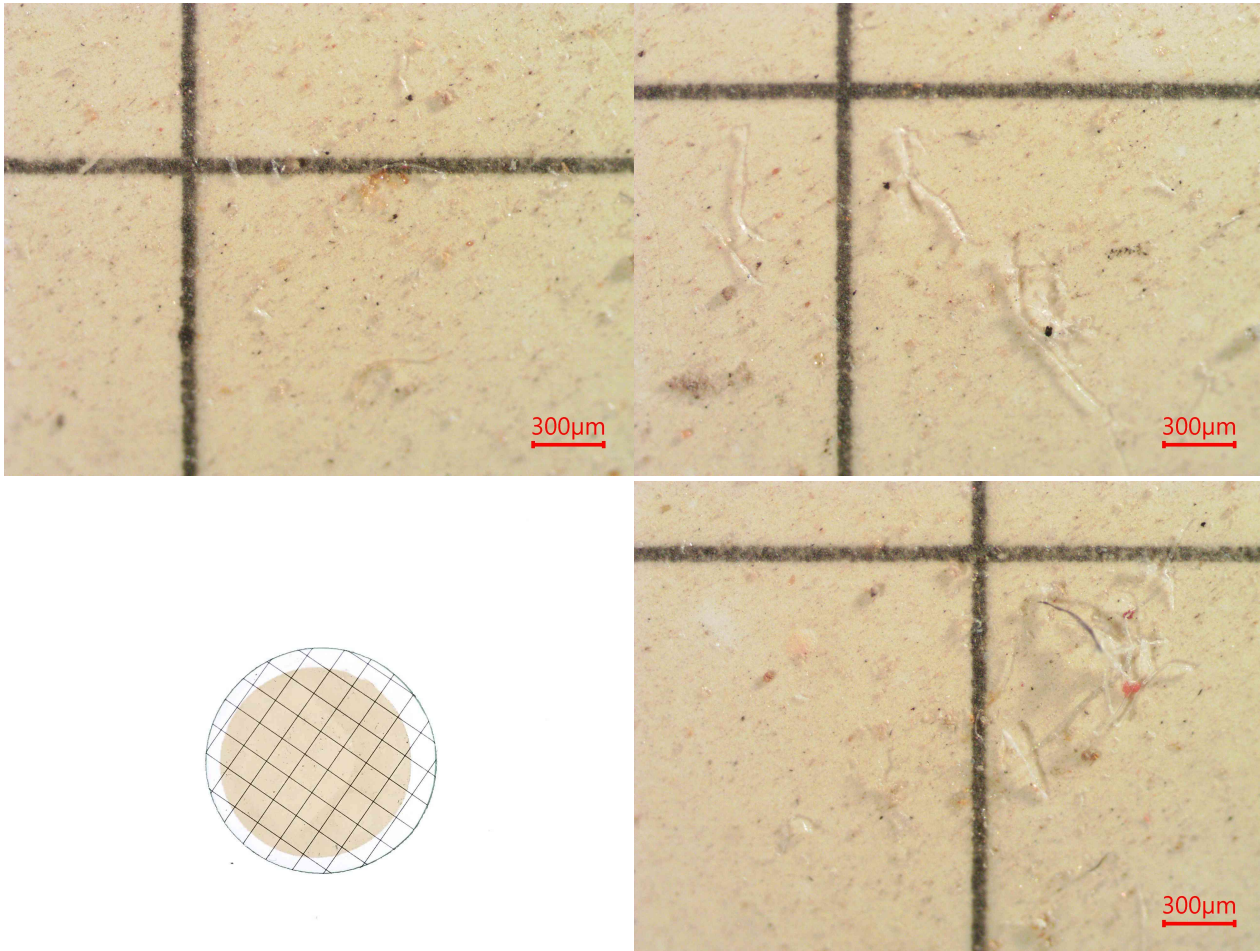
23071311

Sedimentos (0,8µm) ISO 4405 mg/100ml

17,20

Presenta:

- Escasa herrumbre.
- Apreciable depósito amarillo.
- Escasas partículas carbonosas de hasta 40µm.
- Escasas partículas cristalinas de hasta 50µm.
- Escasas fibras.
- Impurezas no identificadas.

<p>Liberación de aire: Bueno</p> <p>Demulsibilidad: Regular</p> <p>Espuma: Regular</p> <p>Herrumbre: Bueno</p>
<p>Intensificar la purificación del aceite.</p> <p>Revisar filtros de venteo.</p> <p>Repetir control en 6 meses.</p> <p>Se recomienda un estudio de refresco. (mejorar las propiedades funcionales)</p> <p>Indicar horas de uso del aceite.</p>		
<p>Claves: SA = Salud del lubricante, CO = Contaminantes, DE = Desgaste, FU = Funcionamiento</p>

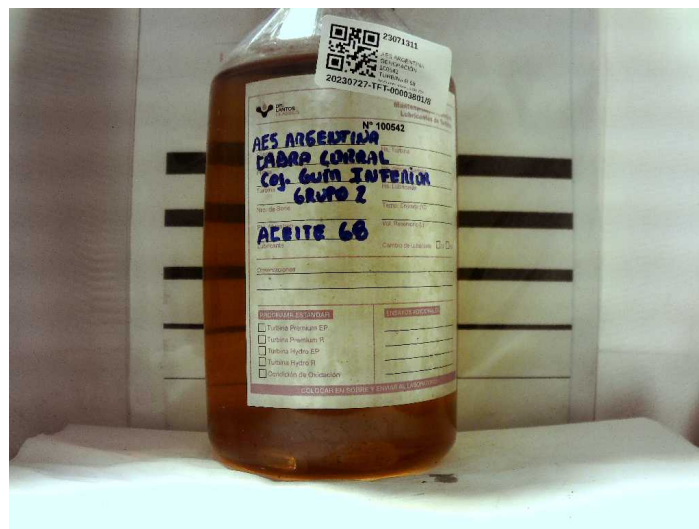
Litio - Li	ASTM D5185	mg/kg (ppm)	< 1
Potasio - K	ASTM D5185	mg/kg (ppm)	< 1
Bario - Ba	ASTM D5185	mg/kg (ppm)	< 1
Titanio - Ti	ASTM D5185	mg/kg (ppm)	< 1
Vanadio - V	ASTM D5185	mg/kg (ppm)	< 1
Conteo de partículas por ml			
> 04µm	ASTM D7647	en 1 ml	17526
> 06µm	ASTM D7647	en 1 ml	2145
> 10µm	ASTM D7647	en 1 ml	385
> 14µm	ASTM D7647	en 1 ml	149
> 21µm	ASTM D7647	en 1 ml	43
> 38µm	ASTM D7647	en 1 ml	0
> 70µm	ASTM D7647	en 1 ml	0
> 100µm	ASTM D7647	en 1 ml	0
Código ISO de limpieza	ISO 4406		21/18/14
Código AS 4059 (Diferencial)	AS 4059		10/8/10/5/1
Clase AS 4059 (Diferencial)	AS 4059		10
