Cliente Planta Contacto Procedencia Fecha recepción Fecha informe Muestreo por	HOLCIM (ARGENTINA) S.A.	INFORMACION PROVISTA POR EL CLIENTE			
	CAPDEVILLE - MENDOZA Emiliano Nicolás Bussolotti - HOLCIM (ARGENTINA) S.A. 04/09/2023 18/09/2023 - Realizado entre 05/09/2023 y 07/09/2023 Realizado por el cliente	Equipo Marca Modelo Nro de serie Lubricante Rótulo	CA461-RH2 Sew Eurodrive Genérico - Klüber KLÜBERSYNTH GH6 680 LL10000114	Componente Volumen (L) Agregado Cambio lubricante Cambio filtro Nro. informe	Cojinete reductor NOR-ESTE [PISTA 2] 70 - - - 23090167

INFORME (044838 v.1 - Final)

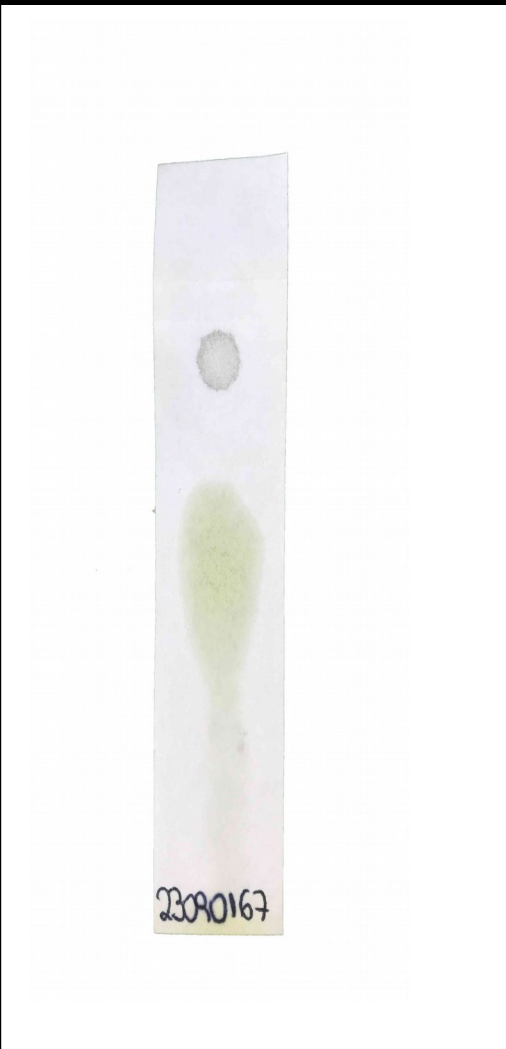
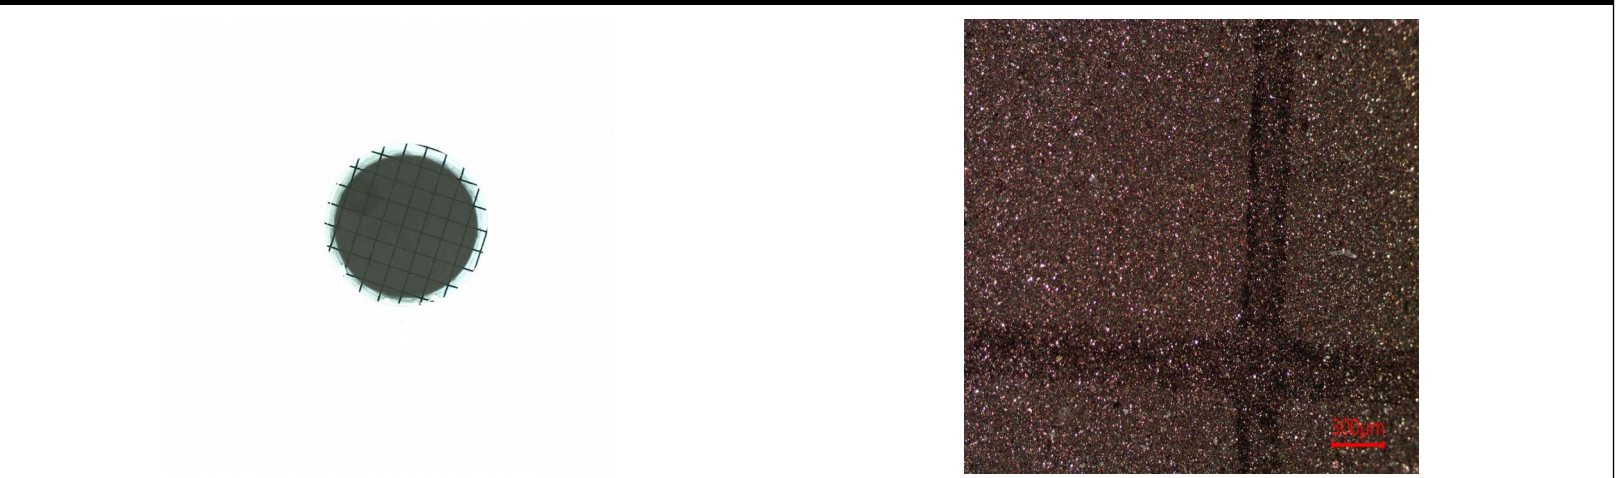
CROMATOGRAFIA EN PAPEL **FILTROGRAFIA**

Fecha	Horas/Km		
1	23090167 08/08/2023 LL10000114	Equipo -hs Componente -hs Lubricante -hs	SA	La viscosidad corresponde al aceite informado. Los valores de oxidación, nitración y sulfatación son normales. La acidez (TAN) es aceptable. Ausencia de sustancias oxidadas. Presencia de sólidos insolubles.
			CO	No se detecta contaminación con polvo ambiente reportable. Se detecta contaminación con agua reportable. Código ISO no puede medirse debido a presencia de partículas no ferrosas de gran tamaño. Presenta: Escasa herrumbre. Abundante depósito marrón. Escasas partículas carbonosas de hasta 40µm. Escasas partículas cristalinas de hasta 80µm. Escasas fibras.
			DE	Los valores de desgastes se encuentran muy elevados en plomo y estaño, posible daño a cojinetes. Densidad ferrosa (PQI) aceptable. Presenta: Abundantes partículas metálicas no ferrosas de hasta 20µm. Escasas partículas metálicas ferrosas de hasta 20µm.

FU	-
			AC	Falta dato de h de equipo. Se recomienda cambiar el aceite, filtrar el sistema con filtros de alta eficiencia para disminuir la contaminación de partículas y verificar fuente de contaminación con agua y eliminarla. A fin de observar la evolución tome una muestra en el próximo cambio o PM.
2	22111150 20/10/2022	Equipo -hs Componente -hs Lubricante -hs	SA	La viscosidad corresponde al aceite informado. Los valores de oxidación y nitración son normales. No se detecta acidez elevada (TAN). Ausencia de sustancias oxidadas y sólidos insolubles. No se observa: Materia resinosa.
			CO	No se detecta contaminación con tierra reportable pero sí con agua. El código ISO es elevado en partículas pequeñas y grandes. Presenta: Abundante depósito marrón. No se observa: Fibras. Partículas cristalinas. Herrumbre.
			DE	Los valores de desgastes se encuentran dentro del rango normal. Densidad ferrosa (PQI) aceptable. Presenta: Escasas partículas metálicas ferrosas de hasta 20µm. No se observa: Partículas metálicas tipo láminas/virutas/plaquetas/macizos.
