<b>Ciudad</b> <b>Planta</b> <b>Contacto</b> <b>Procedencia</b> <b>Fecha recepción</b> <b>Fecha informe</b> <b>Muestreo por</b>	<b>HOLCIM (ARGENTINA) S.A.</b> CAPDEVILLE - MENDOZA Emiliano Nicolás Bussolotti - HOLCIM (ARGENTINA) S.A. 04/09/2023 18/09/2023 - Realizado entre 05/09/2023 y 06/09/2023 Realizado por el cliente	<b>INFORMACION PROVISTA POR EL CLIENTE</b>	
	<b>Equipo</b> <b>Marca</b> <b>Modelo</b> <b>Nro de serie</b> <b>Lubricante</b> <b>Rótulo</b>	471-TZ1-M3 No especifica Generico - YPF TRANSMISION EP 220 LL10000028	<b>Componente</b> <b>Volumen (L)</b> <b>Agregado</b> <b>Cambio lubricante</b> <b>Cambio filtro</b> <b>Nro. informe</b>

### INFORME (044802 v.1 - Final)

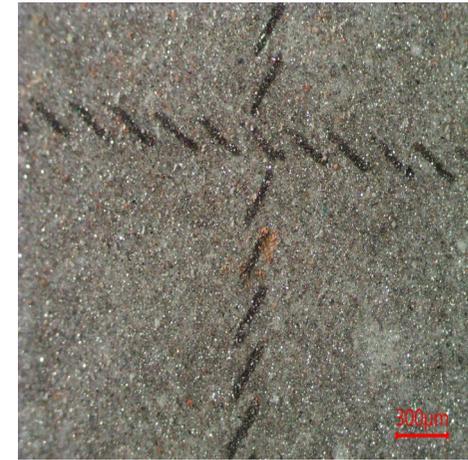
FOTO 1

Fecha	Horas/Km		
1	23090152	Equipo	-hs	<b>SA</b> La viscosidad corresponde al aceite informado. Los valores de oxidación, nitración y sulfatación son normales. La acidez (TAN) es aceptable. Ausencia de sustancias oxidadas. presencia de a de sólidos insolubles. <b>CO</b> No se detecta contaminación con polvo ambiente reportable. No se detecta contaminación con agua reportable. Código ISO presenta recuento elevado en partículas grandes y pequeñas. Presenta: Escasa herrumbre. Escaso depósito blanco. Abundante hollín. Escasas partículas carbonosas de hasta 50µm. Escasas partículas cristalinas de hasta 70µm. Escasas fibras. <b>DE</b> Los valores de desgastes se encuentran elevados en hierro. Densidad ferrosa (PQI) reportable. Presenta: Abundantes partículas metálicas ferrosas de hasta 20µm. <b>FU</b> - <b>AC</b> Falta dato de h de equipo. Se recomienda filtrar el sistema con filtros de alta eficiencia para disminuir la contaminación de partículas. A fin de observar la evolución tome una muestra en el próximo cambio o PM.

FILTRACION
