INFORME DE ENSAYO

Equipo: **Chub WTG 24 - Nordex - Delta 4000 N149/4X**
Componente: **Multiplicadora - WINERGY - PZAB 3600**

Muestra Nro 23100060 - Informe Nro 046452 v.1 Final

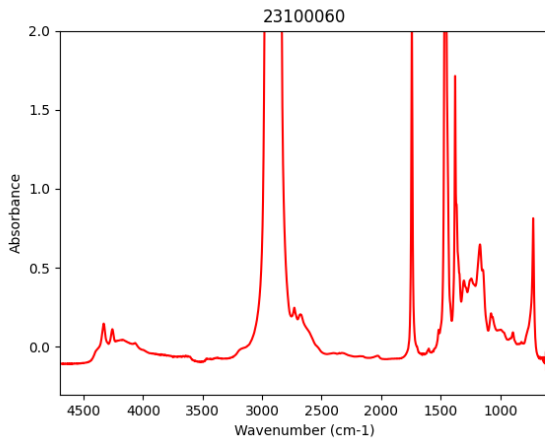
PROPIEDADES FÍSICAS			<u>23100060</u>	<u>23090672</u>	<u>Valores normales</u>
Viscosidad a 100°C	ASTM D7279	mm²/s (cSt)	35,85	35,66	
Viscosidad a 40°C	ASTM D7279	mm²/s (cSt)	319,8	319,2	294,00 - 346,00
Índice de viscosidad	ASTM D2270		159	158	
Análisis espectrométrico (aditivos)					
Magnesio - Mg	ASTM D5185	mg/kg (ppm)	< 1	< 1	
Zinc - Zn	ASTM D5185	mg/kg (ppm)	3	3	máx 20
Fósforo - P	ASTM D5185	mg/kg (ppm)	228	216	130 - 250
Calcio - Ca	ASTM D5185	mg/kg (ppm)	15	15	
Boro - B	ASTM D5185	mg/kg (ppm)	10	9	
Molibdeno - Mo	ASTM D5185	mg/kg (ppm)	< 1	< 1	
Azufre	ASTM D5185	mg/kg (ppm)	6356	2629	
ESTABILIDAD QUÍMICA			<u>23100060</u>	<u>23090672</u>	<u>Valores normales</u>
Número Ácido - TAN	ASTM D974	mgKOH/g	0,61	0,55	máx 1,50
pH inicial	ASTM D974		5,73	5,60	
TAN - Acidez mineral	ASTM D974		< 0,00	-	
Oxidación	ASTM E2412	Abs/0,1mm	38,80	38,90	
Nitración	ASTM E2412	Abs/0,1mm	2,00	2,00

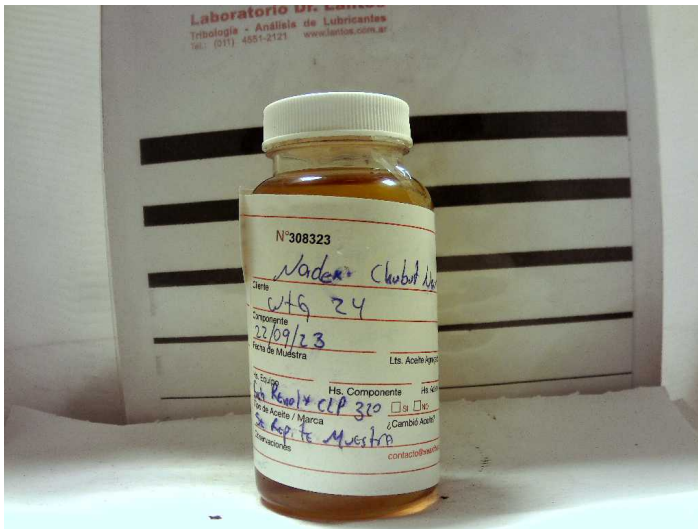
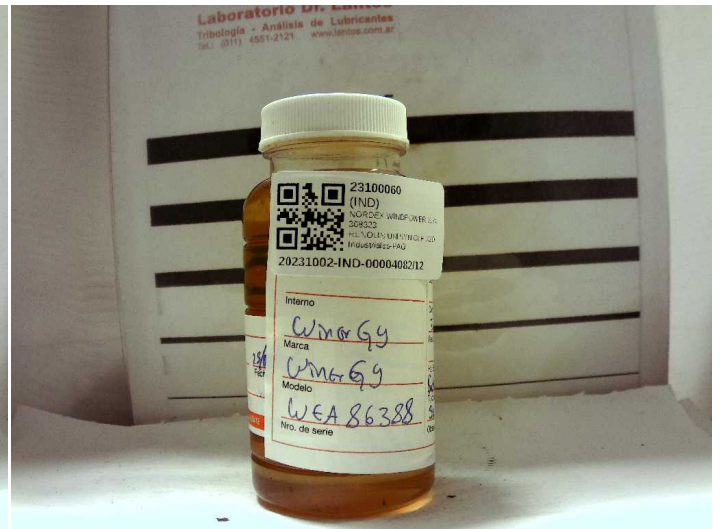
Vanadio - V	ASTM D5185	mg/kg (ppm)	< 1	< 1	
Cuento de partículas por ml					
> 04µm	ASTM D7647	en 1 ml	8320	13953	
> 06µm	ASTM D7647	en 1 ml	683	1203	
> 10µm	ASTM D7647	en 1 ml	102	275	
> 14µm	ASTM D7647	en 1 ml	44	96	
> 21µm	ASTM D7647	en 1 ml	13	26	
> 38µm	ASTM D7647	en 1 ml	2	0	
> 70µm	ASTM D7647	en 1 ml	1	0	
> 100µm	ASTM D7647	en 1 ml	0	0

Código ISO de limpieza	ISO 4406	20/17/13	21/17/14	< --/17/14
Código AS 4059 (Diferencial)	AS 4059	8/7/8/6/9	9/8/9/00/1	
Clase AS 4059 (Diferencial)	AS 4059	9	9

<p>Ferroso: Incipiente, (escaso Hierro diluido en el aceite)</p> <p>No ferroso: No detectado</p> <p>PQI (Densidad ferrosa): nulo</p>
ACCIÓN		<p>Mantener las actuales prácticas de mantenimiento sobre el aceite</p> <p>Repetir control en 6 meses</p>
Claves: SA = Salud del lubricante, CO = Contaminantes, DE = Desgaste
