INFORME DE ENSAYO

Equipo: **VN A-18 - Nordex - Acciona - AW 132/3465**
Componente: **Multiplicadora - MOVENTAS - PPLH 2900 2C - 65695 - Vol. Disp. L600**

Muestra Nro 23100543 - Informe Nro 047046 v.1 Final

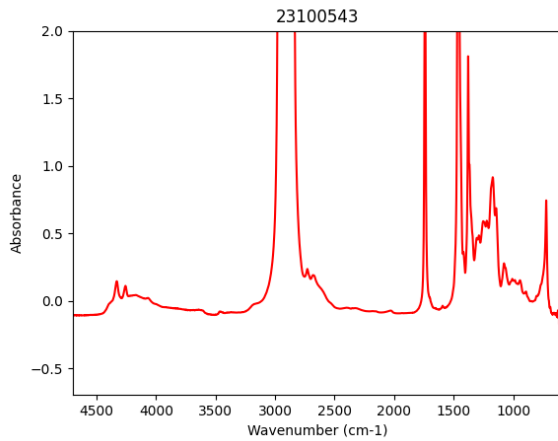
ESTABILIDAD QUÍMICA			<u>23100543</u>	<u>22090954</u>	<u>Valores normales</u>
Número Ácido - TAN	ASTM D974	mgKOH/g	0,83	0,81	máx 1,30
pH inicial	ASTM D974		5,90	5,20	
TAN - Acidez mineral	ASTM D974		-	-	
Oxidación	ASTM E2412	Abs/0,1mm	50,00	49,50	
Nitración	ASTM E2412	Abs/0,1mm	1,60	1,80

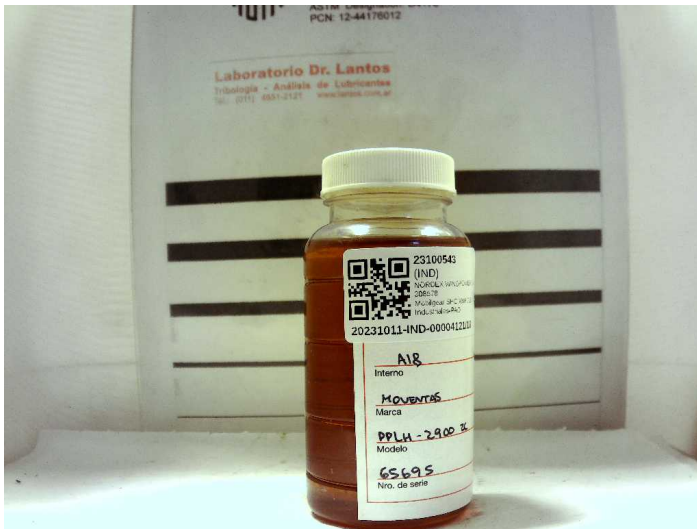
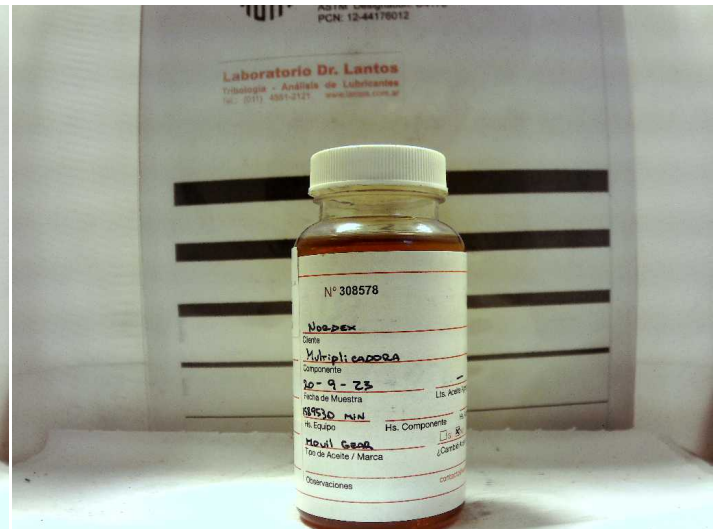
CONTAMINANTES			<u>23100543</u>	<u>22090954</u>	<u>Valores normales</u>
Agua (Karl Fischer)	ASTM D6304(b)	mg/kg (ppm)	106,6	117	máx 500,0
Densidad Ferrosa - PQI	ASTM D8184		0	1	máx 30
Análisis espectrométrico (desgaste)					
Cobre - Cu	ASTM D5185	mg/kg (ppm)	< 1	< 1	máx 45
Hierro - Fe	ASTM D5185	mg/kg (ppm)	55	50	máx 100
Cromo - Cr	ASTM D5185	mg/kg (ppm)	< 1	< 1	máx 5
Níquel - Ni	ASTM D5185	mg/kg (ppm)	< 1	< 1	máx 3
Manganeso - Mn	ASTM D5185	mg/kg (ppm)	< 1	< 1	
Estaño - Sn	ASTM D5185	mg/kg (ppm)	< 1	< 1	
Plomo - Pb	ASTM D5185	mg/kg (ppm)	< 1	< 1	máx 5
Plata - Ag	ASTM D5185	mg/kg (ppm)	< 1	< 1	
Aluminio - Al	ASTM D5185	mg/kg (ppm)	< 1	< 1	máx 5
Análisis espectrométrico (contaminantes)					
Silicio - Si	ASTM D5185	mg/kg (ppm)	2	6	máx 40
Sodio - Na	ASTM D5185	mg/kg (ppm)	< 1	< 1	máx 20
Litio - Li	ASTM D5185	mg/kg (ppm)	< 1	< 1	
Potasio - K	ASTM D5185	mg/kg (ppm)	< 1	< 1	
Bario - Ba	ASTM D5185	mg/kg (ppm)	< 1	< 1

Titanio - Ti	ASTM D5185	mg/kg (ppm)	< 1	< 1	
Vanadio - V	ASTM D5185	mg/kg (ppm)	< 1	< 1	
Cuento de partículas por ml					
> 04µm	ASTM D7647	en 1 ml	2221	2513	
> 06µm	ASTM D7647	en 1 ml	240	610	
> 10µm	ASTM D7647	en 1 ml	46	169	
> 14µm	ASTM D7647	en 1 ml	18	68	
> 21µm	ASTM D7647	en 1 ml	6	23	
> 38µm	ASTM D7647	en 1 ml	0	0	
> 70µm	ASTM D7647	en 1 ml	0	0	
> 100µm	ASTM D7647	en 1 ml	0	0

Código ISO de limpieza	ISO 4406	18/15/11	19/16/13	< --/17/14
Código AS 4059 (Diferencial)	AS 4059	7/5/7/00/1		
Clase AS 4059 (Diferencial)	AS 4059	7
