SEÑORES: ENERFLEX SERVICES ARGENTINA SRL / Planta: YPF S.A - NOC

INFORME DE ENSAYO
Informe Nro 047634-01 - Final

Descripción			
Rótulo	ENVASE PARTICULAR FUERA DE CONTRATO	[CONTAMINANTE HIDROCARBURO EN REFRIGERANTE PRINCIPAL]	-
Planta	YPF S.A - NOC	YPF S.A - NOC	-
Equipo	70913 - Enerflex - Tandem	70913 - Enerflex - Tandem	-
Componente	Refrigerante	Gas Oil - CONTAMINANTE HIDROCARBURO EN REFRIGERANTE PRINCIPAL	-
Lubricante	Genérico Refrigerante - Etilen Glicol	Genérico Gas Oil	-
hs Equipo	-	-	-
hs lub.	-	-	-
Muestra Extraída	Sin info	Sin info	Sin info

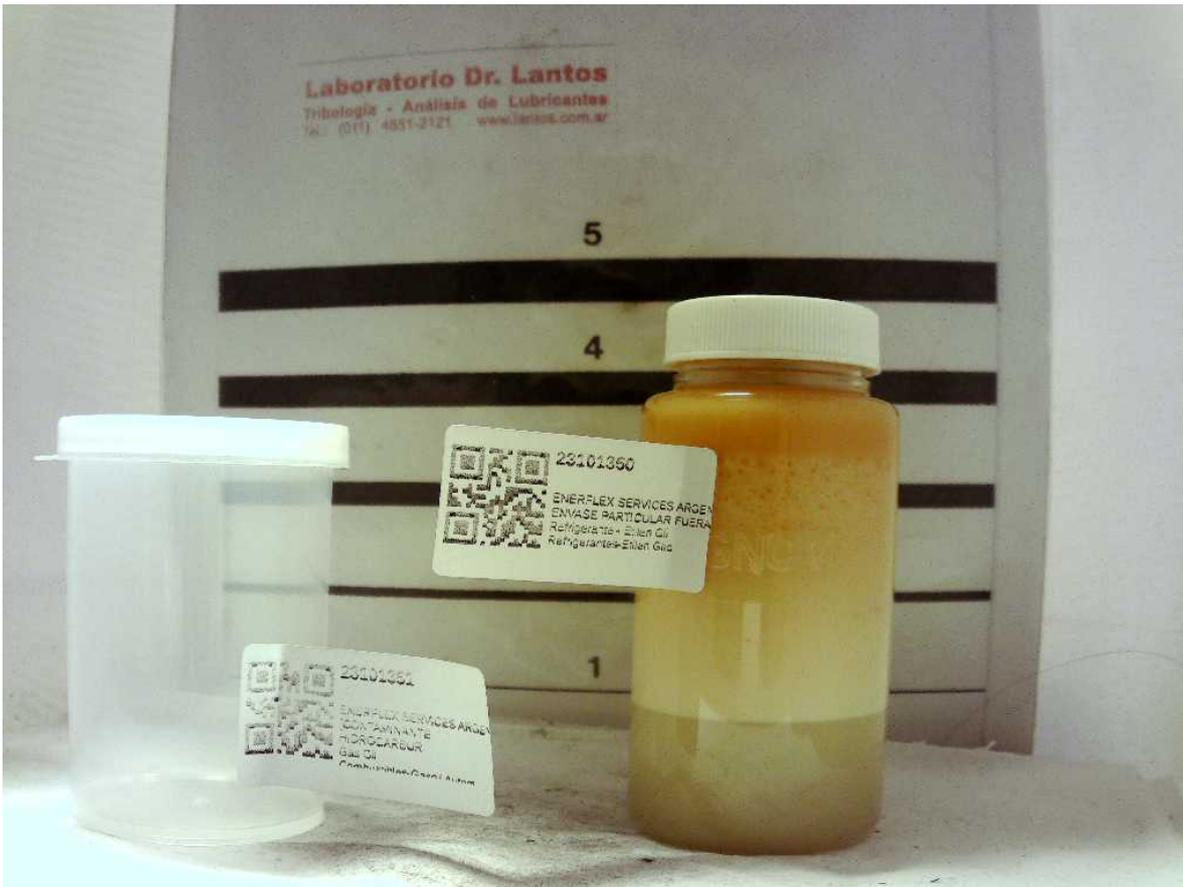
1. Se recibe una muestra de refrigerante severamente contaminada con hidrocarburo.
2. Los análisis permiten determinar presencia de aceite lubricante (cantidad aprox 1,5%) y un hidrocarburo liviano que podría ser "condensado, gasolina, diluyente" (cantidad aprox 40%)
3. Se separa la muestra en fases y se las analiza de forma independiente, denominándose la muestra 23101350 el refrigerante y 23101351 la fase hidrocarburo.
4. Se sugiere realizar un cambio completo de líquido refrigerante, previo limpieza del sistema según procedimiento adecuado.

REFRIGERANTE

1. El refrigerante es en base etilenglicol, y se encuentra en una concentración del 32%
2. El pH de la muestra es anormalmente alcalino, pH: 9,12
3. La reserva alcalina del refrigerante es muy elevada, 33,6 unidades.
4. Estos resultados confirman el ingreso de lubricante al sistema.
5. El TBN del lubricante se acumula en el refrigerante alterando el pH y reserva alcalina.
6. El detergente del lubricante es el responsable de formar las emulsiones estables.
7. La conductividad es elevada, en función de los contaminantes en el refrigerante

HIDROCARBURO

1. El hidrocarburo es un solvente muy liviano, con viscosidad menor a 1cSt.
2. Por su volatilidad se trata de un hidrocarburo C5 aproximadamente.
3. Se realiza espectrometría de emisión atómica sobre la fase hidrocarburo obteniéndose Calcio, Fósforo, Zinc en proporciones compatibles con una contaminación aproximada de 1,5% con aceite lubricante (YPF Vectis G740)
4. Se detecta alto contenido de Sodio y Potasio proveniente del refrigerante.

5. Se sugiere revisar posibles fugas de aceite lubricante e ingreso de condensado, gasolina o diluyente al sistema de refrigeración.
6. Se sugiere analizar el lubricante para detectar posibles reflujos de refrigerante al sistema de lubricación.
