**SEÑORES: NORDEX WINDPOWER S.A. / Planta: Parque Eólico Tres Picos**  
Ruta Nacional N°33, Km. 40, sobre Camino Vecinal  
- Tornquist - Buenos Aires

**INFORME DE ENSAYO**

Equipo: **WTG A29 - Nordex - Acciona - AW 132/3000**  
Componente: **Multiplicadora - WINERGY - PZAB 3500 - W-116212 - Vol. Disp. L440 Lts**

**Muestra Nro 23101400 - Informe Nro 047908 v.1 Final**

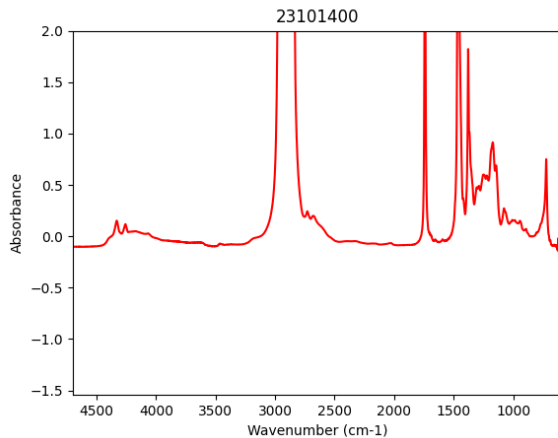
<b>PROPIEDADES FÍSICAS</b>			<u>23101400</u>	<u>23031388</u>	<u>Valores normales</u>
Viscosidad a 100°C	ASTM D7279	mm²/s (cSt)	36,6	37,33	
Viscosidad a 40°C	ASTM D7279	mm²/s (cSt)	324,3	321,9	288,00 - 352,00
Índice de viscosidad	ASTM D2270		161	165	
Análisis espectrométrico (aditivos)					
Magnesio - Mg	ASTM D5185	mg/kg (ppm)	< 1	< 1	
Zinc - Zn	ASTM D5185	mg/kg (ppm)	15	12	
Fósforo - P	ASTM D5185	mg/kg (ppm)	242	325	mín 300
Calcio - Ca	ASTM D5185	mg/kg (ppm)	< 1	< 1	
Boro - B	ASTM D5185	mg/kg (ppm)	< 1	< 1	
Molibdeno - Mo	ASTM D5185	mg/kg (ppm)	< 1	< 1	
Azufre	ASTM D5185	mg/kg (ppm)	5018	6384	
<b>ESTABILIDAD QUÍMICA</b>			<u>23101400</u>	<u>23031388</u>	<u>Valores normales</u>
Número Ácido - TAN	ASTM D974	mgKOH/g	0,56	0,82	máx 1,30
pH inicial	ASTM D974		5,50	6,50	
TAN - Acidez mineral	ASTM D974		-	-	
Oxidación	ASTM E2412	Abs/0,1mm	50,50	57,15	
Nitración	ASTM E2412	Abs/0,1mm	1,80	2,45

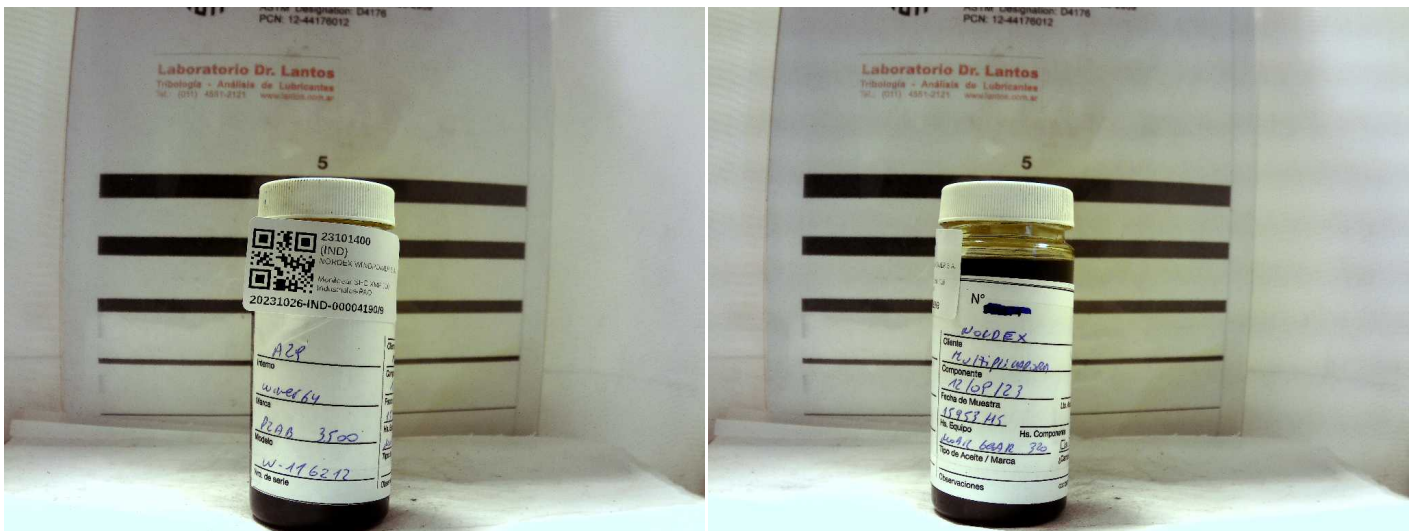
<b>CONTAMINANTES</b>			<u>23101400</u>	<u>23031388</u>	<u>Valores normales</u>
Agua (Karl Fischer)	ASTM D6304(b)	mg/kg (ppm)	149,5	250,5	máx 500,0
Densidad Ferrosa - PQI	ASTM D8184		0	0	máx 30
Análisis espectrométrico (desgaste)					
Cobre - Cu	ASTM D5185	mg/kg (ppm)	34	21	máx 45
Hierro - Fe	ASTM D5185	mg/kg (ppm)	31	26	máx 100
Cromo - Cr	ASTM D5185	mg/kg (ppm)	< 1	< 1	máx 5
Níquel - Ni	ASTM D5185	mg/kg (ppm)	< 1	< 1	máx 3
Manganeso - Mn	ASTM D5185	mg/kg (ppm)	< 1	< 1	
Estaño - Sn	ASTM D5185	mg/kg (ppm)	1	4	
Plomo - Pb	ASTM D5185	mg/kg (ppm)	< 1	< 1	máx 5
Plata - Ag	ASTM D5185	mg/kg (ppm)	< 1	< 1	
Aluminio - Al	ASTM D5185	mg/kg (ppm)	< 1	< 1	máx 5
Análisis espectrométrico (contaminantes)					
Silicio - Si	ASTM D5185	mg/kg (ppm)	1	4	máx 40
Sodio - Na	ASTM D5185	mg/kg (ppm)	< 1	< 1	máx 20
Litio - Li	ASTM D5185	mg/kg (ppm)	< 1	< 1	
Potasio - K	ASTM D5185	mg/kg (ppm)	< 1	< 1	
Bario - Ba	ASTM D5185	mg/kg (ppm)	< 1	< 1

Titanio - Ti	ASTM D5185	mg/kg (ppm)	< 1	< 1	
Vanadio - V	ASTM D5185	mg/kg (ppm)	< 1	< 1	
Cuento de partículas por ml					
> 04µm	ASTM D7647	en 1 ml	17439	30132	
> 06µm	ASTM D7647	en 1 ml	540	2946	
> 10µm	ASTM D7647	en 1 ml	105	47	
> 14µm	ASTM D7647	en 1 ml	43	21	
> 21µm	ASTM D7647	en 1 ml	12	7	
> 38µm	ASTM D7647	en 1 ml	0	1	
> 70µm	ASTM D7647	en 1 ml	0	1	
> 100µm	ASTM D7647	en 1 ml	0	0

Código ISO de limpieza	ISO 4406	21/16/13	22/19/12	< --/17/14
Código AS 4059 (Diferencial)	AS 4059	8/7/8/00/1	11/5/7/5/8	
Clase AS 4059 (Diferencial)	AS 4059	8	11
