INFORME DE ENSAYO

Equipo: **WTG A07 - Nordex - Acciona - AW 132/3000**
Componente: **Multiplicadora - WINERGY - PZAB 3500 - W-0001990 - Vol. Disp. L440 Lts**

Muestra Nro 23101378 - Informe Nro 047886 v.1 Final

CÓDIGO DE ESTADO GENERAL: MALO

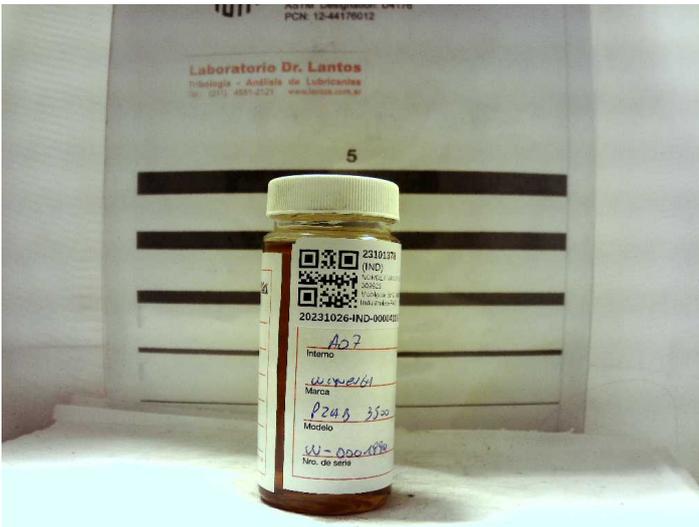
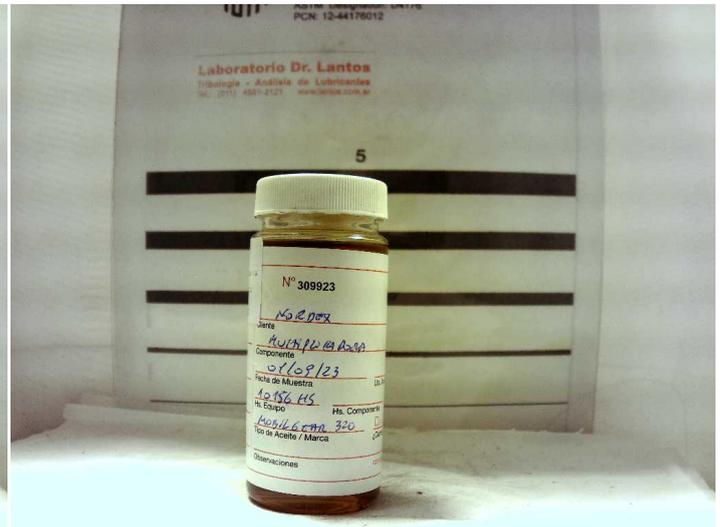
<p>Agua: no se detecta</p> <p>Sólidos: presentes (el código ISO es algo elevado en partículas), se encuentra en zona de riesgo.</p>
DE

Vanadio - V	ASTM D5185	mg/kg (ppm)	< 1	< 1	
Cuento de partículas por ml					
> 04µm	ASTM D7647	en 1 ml	30769	367	
> 06µm	ASTM D7647	en 1 ml	5862	136	
> 10µm	ASTM D7647	en 1 ml	990	56	
> 14µm	ASTM D7647	en 1 ml	336	28	
> 21µm	ASTM D7647	en 1 ml	85	12	
> 38µm	ASTM D7647	en 1 ml	1	1	
> 70µm	ASTM D7647	en 1 ml	0	0	
> 100µm	ASTM D7647	en 1 ml	0	0

Código ISO de limpieza	ISO 4406	22/20/16	16/14/12	< --/17/14
Código AS 4059 (Diferencial)	AS 4059	12/10/11/6/1	6/6/8/7/1	
Clase AS 4059 (Diferencial)	AS 4059	12	8

<p>Ferroso: leve presencia de hierro diluido.</p> <p>No ferroso: No detectado</p> <p>PQI (Densidad ferrosa): bajo</p>
ACCIÓN		<p>Purificar el aceite</p> <p>Revisar filtros de venteo</p> <p>Repetir control en 6 meses</p>
Claves: SA = Salud del lubricante, CO = Contaminantes, DE = Desgaste
