**INFORME DE ENSAYO**

Equipo: **WTG A03 - Nordex - Acciona - AW 132/3000**  
Componente: **Multiplicadora - WINERGY - PZAB 3500 - W-116563 - Vol. Disp. L440 Lts**

**Muestra Nro 23101374 - Informe Nro 047882 v.1 Final**

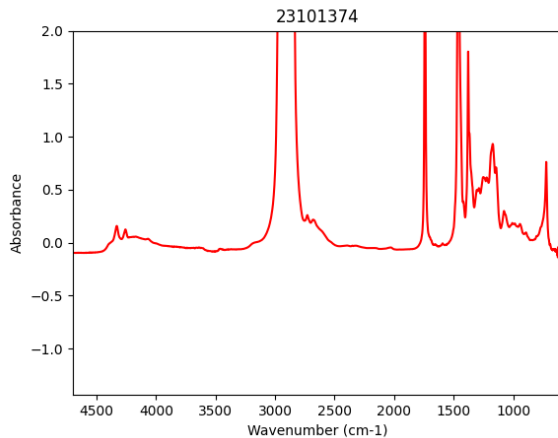
<b>PROPIEDADES FÍSICAS</b>			<u>23101374</u>	<u>23031362</u>	<u>Valores normales</u>
Viscosidad a 100°C	ASTM D7279	mm²/s (cSt)	37,19	37,58	
Viscosidad a 40°C	ASTM D7279	mm²/s (cSt)	331,5	329,1	288,00 - 352,00
Índice de viscosidad	ASTM D2270		161	163	
Análisis espectrométrico (aditivos)					
Magnesio - Mg	ASTM D5185	mg/kg (ppm)	< 1	< 1	
Zinc - Zn	ASTM D5185	mg/kg (ppm)	17	16	
Fósforo - P	ASTM D5185	mg/kg (ppm)	283	329	mín 300
Calcio - Ca	ASTM D5185	mg/kg (ppm)	< 1	< 1	
Boro - B	ASTM D5185	mg/kg (ppm)	< 1	< 1	
Molibdeno - Mo	ASTM D5185	mg/kg (ppm)	< 1	< 1	
Azufre	ASTM D5185	mg/kg (ppm)	5479	6385	
<b>ESTABILIDAD QUÍMICA</b>			<u>23101374</u>	<u>23031362</u>	<u>Valores normales</u>
Número Ácido - TAN	ASTM D974	mgKOH/g	0,66	0,93	máx 1,30
pH inicial	ASTM D974		5,30	7,00	
TAN - Acidez mineral	ASTM D974		-	-	
Oxidación	ASTM E2412	Abs/0,1mm	50,20	36,58	
Nitración	ASTM E2412	Abs/0,1mm	1,80	2,43

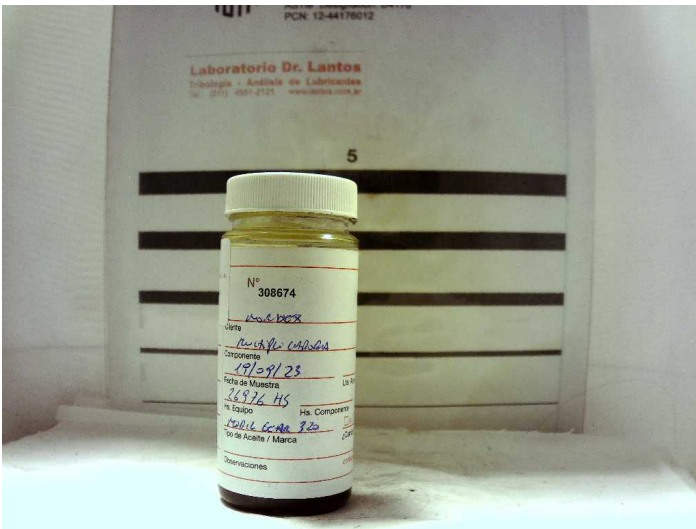
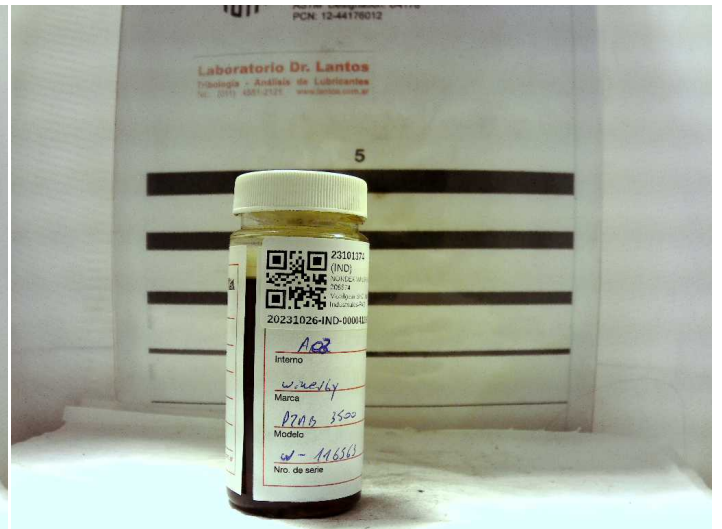
<b>CONTAMINANTES</b>			<u>23101374</u>	<u>23031362</u>	<u>Valores normales</u>
Agua (Karl Fischer)	ASTM D6304(b)	mg/kg (ppm)	129,7	357,4	máx 500,0
Densidad Ferrosa - PQI	ASTM D8184		0	0	máx 30
Análisis espectrométrico (desgaste)					
Cobre - Cu	ASTM D5185	mg/kg (ppm)	15	11	máx 45
Hierro - Fe	ASTM D5185	mg/kg (ppm)	27	32	máx 100
Cromo - Cr	ASTM D5185	mg/kg (ppm)	< 1	< 1	máx 5
Níquel - Ni	ASTM D5185	mg/kg (ppm)	< 1	< 1	máx 3
Manganeso - Mn	ASTM D5185	mg/kg (ppm)	< 1	1	
Estaño - Sn	ASTM D5185	mg/kg (ppm)	< 1	2	
Plomo - Pb	ASTM D5185	mg/kg (ppm)	< 1	< 1	máx 5
Plata - Ag	ASTM D5185	mg/kg (ppm)	< 1	< 1	
Aluminio - Al	ASTM D5185	mg/kg (ppm)	< 1	< 1	máx 5
Análisis espectrométrico (contaminantes)					
Silicio - Si	ASTM D5185	mg/kg (ppm)	2	5	máx 40
Sodio - Na	ASTM D5185	mg/kg (ppm)	< 1	< 1	máx 20
Litio - Li	ASTM D5185	mg/kg (ppm)	< 1	< 1	
Potasio - K	ASTM D5185	mg/kg (ppm)	< 1	< 1	
Bario - Ba	ASTM D5185	mg/kg (ppm)	< 1	< 1

Titanio - Ti	ASTM D5185	mg/kg (ppm)	< 1	< 1	
Vanadio - V	ASTM D5185	mg/kg (ppm)	< 1	< 1	
Cuento de partículas por ml					
> 04µm	ASTM D7647	en 1 ml	4488	68842	
> 06µm	ASTM D7647	en 1 ml	964	41028	
> 10µm	ASTM D7647	en 1 ml	166	272	
> 14µm	ASTM D7647	en 1 ml	49	43	
> 21µm	ASTM D7647	en 1 ml	11	13	
> 38µm	ASTM D7647	en 1 ml	0	1	
> 70µm	ASTM D7647	en 1 ml	0	0	
> 100µm	ASTM D7647	en 1 ml	0	0

Código ISO de limpieza	ISO 4406	19/17/13	23/23/13	< --/17/14
Código AS 4059 (Diferencial)	AS 4059	9/7/8/00/1	>12/7/8/6/1	
Clase AS 4059 (Diferencial)	AS 4059	9	>12
