SEÑORES: NORDEX WINDPOWER S.A. / Planta: Parque Eólico Tres Picos
Ruta Nacional N°33, Km. 40, sobre Camino Vecinal
- Tornquist - Buenos Aires

INFORME DE ENSAYO

Equipo: **WTG A04 - Nordex - Acciona - AW 132/3000**
Componente: **Multiplicadora - WINERGY - PZAB 3500 - W-119924 - Vol. Disp. L440 Lts**

Muestra Nro 23101375 - Informe Nro 047883 v.1 Final

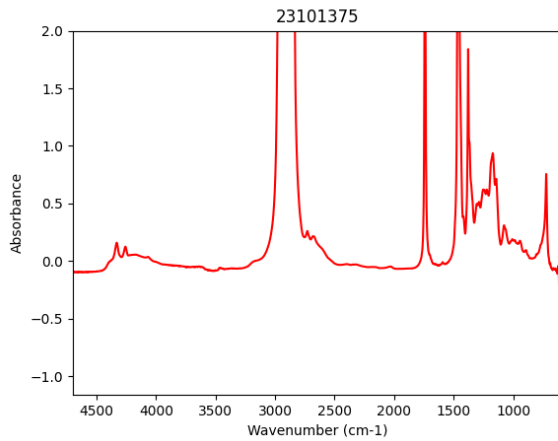
PROPIEDADES FÍSICAS			<u>23101375</u>	<u>23031363</u>	<u>Valores normales</u>
Viscosidad a 100°C	ASTM D7279	mm²/s (cSt)	35,71	36,16	
Viscosidad a 40°C	ASTM D7279	mm²/s (cSt)	318,6	317,3	288,00 - 352,00
Índice de viscosidad	ASTM D2270		159	161	
Análisis espectrométrico (aditivos)					
Magnesio - Mg	ASTM D5185	mg/kg (ppm)	< 1	< 1	
Zinc - Zn	ASTM D5185	mg/kg (ppm)	9	12	
Fósforo - P	ASTM D5185	mg/kg (ppm)	354	392	mín 300
Calcio - Ca	ASTM D5185	mg/kg (ppm)	< 1	< 1	
Boro - B	ASTM D5185	mg/kg (ppm)	< 1	< 1	
Molibdeno - Mo	ASTM D5185	mg/kg (ppm)	< 1	< 1	
Azufre	ASTM D5185	mg/kg (ppm)	5778	6682	
ESTABILIDAD QUÍMICA			<u>23101375</u>	<u>23031363</u>	<u>Valores normales</u>
Número Ácido - TAN	ASTM D974	mgKOH/g	0,80	1,01	máx 1,30
pH inicial	ASTM D974		5,20	7,30	
TAN - Acidez mineral	ASTM D974		-	-	
Oxidación	ASTM E2412	Abs/0,1mm	50,30	20,89	
Nitración	ASTM E2412	Abs/0,1mm	1,70	2,24

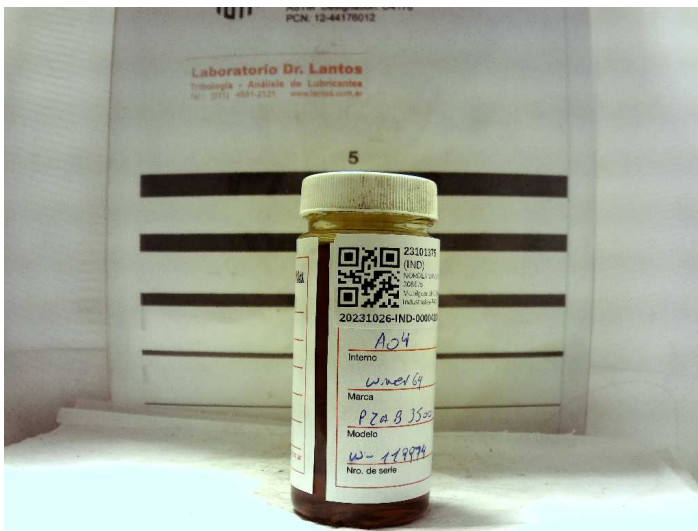
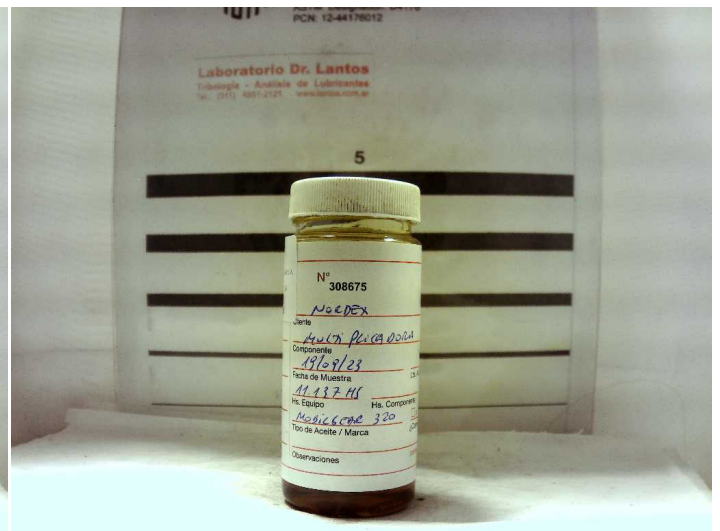
CONTAMINANTES			<u>23101375</u>	<u>23031363</u>	<u>Valores normales</u>
Agua (Karl Fischer)	ASTM D6304(b)	mg/kg (ppm)	162,3	276,6	máx 500,0
Densidad Ferrosa - PQI	ASTM D8184		0	17	máx 30
Análisis espectrométrico (desgaste)					
Cobre - Cu	ASTM D5185	mg/kg (ppm)	8	5	máx 45
Hierro - Fe	ASTM D5185	mg/kg (ppm)	47	49	máx 100
Cromo - Cr	ASTM D5185	mg/kg (ppm)	< 1	1	máx 5
Níquel - Ni	ASTM D5185	mg/kg (ppm)	< 1	1	máx 3
Manganeso - Mn	ASTM D5185	mg/kg (ppm)	< 1	2	
Estaño - Sn	ASTM D5185	mg/kg (ppm)	2	4	
Plomo - Pb	ASTM D5185	mg/kg (ppm)	< 1	< 1	máx 5
Plata - Ag	ASTM D5185	mg/kg (ppm)	< 1	< 1	
Aluminio - Al	ASTM D5185	mg/kg (ppm)	< 1	< 1	máx 5
Análisis espectrométrico (contaminantes)					
Silicio - Si	ASTM D5185	mg/kg (ppm)	10	14	máx 40
Sodio - Na	ASTM D5185	mg/kg (ppm)	< 1	< 1	máx 20
Litio - Li	ASTM D5185	mg/kg (ppm)	< 1	< 1	
Potasio - K	ASTM D5185	mg/kg (ppm)	< 1	< 1	
Bario - Ba	ASTM D5185	mg/kg (ppm)	< 1	< 1	
Titanio - Ti	ASTM D5185	mg/kg (ppm)	< 1	< 1

Vanadio - V	ASTM D5185	mg/kg (ppm)	< 1	< 1	
Cuento de partículas por ml					
> 04µm	ASTM D7647	en 1 ml	1413	1806	
> 06µm	ASTM D7647	en 1 ml	374	274	
> 10µm	ASTM D7647	en 1 ml	90	66	
> 14µm	ASTM D7647	en 1 ml	30	31	
> 21µm	ASTM D7647	en 1 ml	8	13	
> 38µm	ASTM D7647	en 1 ml	0	1	
> 70µm	ASTM D7647	en 1 ml	0	0	
> 100µm	ASTM D7647	en 1 ml	0	0

Código ISO de limpieza	ISO 4406	18/16/12	18/15/12	< --/17/14
Código AS 4059 (Diferencial)	AS 4059	8/6/7/5/1	7/6/8/7/1	
Clase AS 4059 (Diferencial)	AS 4059	8	8

<p>Ferroso: leve presencia de hierro diluido, se mantiene estable.</p> <p>No ferroso: incipiente cobre diluido</p> <p>PQI (Densidad ferrosa): nulo</p>
ACCIÓN	Repetir control en 6 meses	
Claves: SA = Salud del lubricante, CO = Contaminantes, DE = Desgaste
