INFORME DE ENSAYO

Equipo: **MAQUINA 89 - No especifica - Genérico - 5341438H**

Componente: **Sistema Hidráulico**

Muestra Nro 23120678 - Informe Nro 051096 v.1 Final

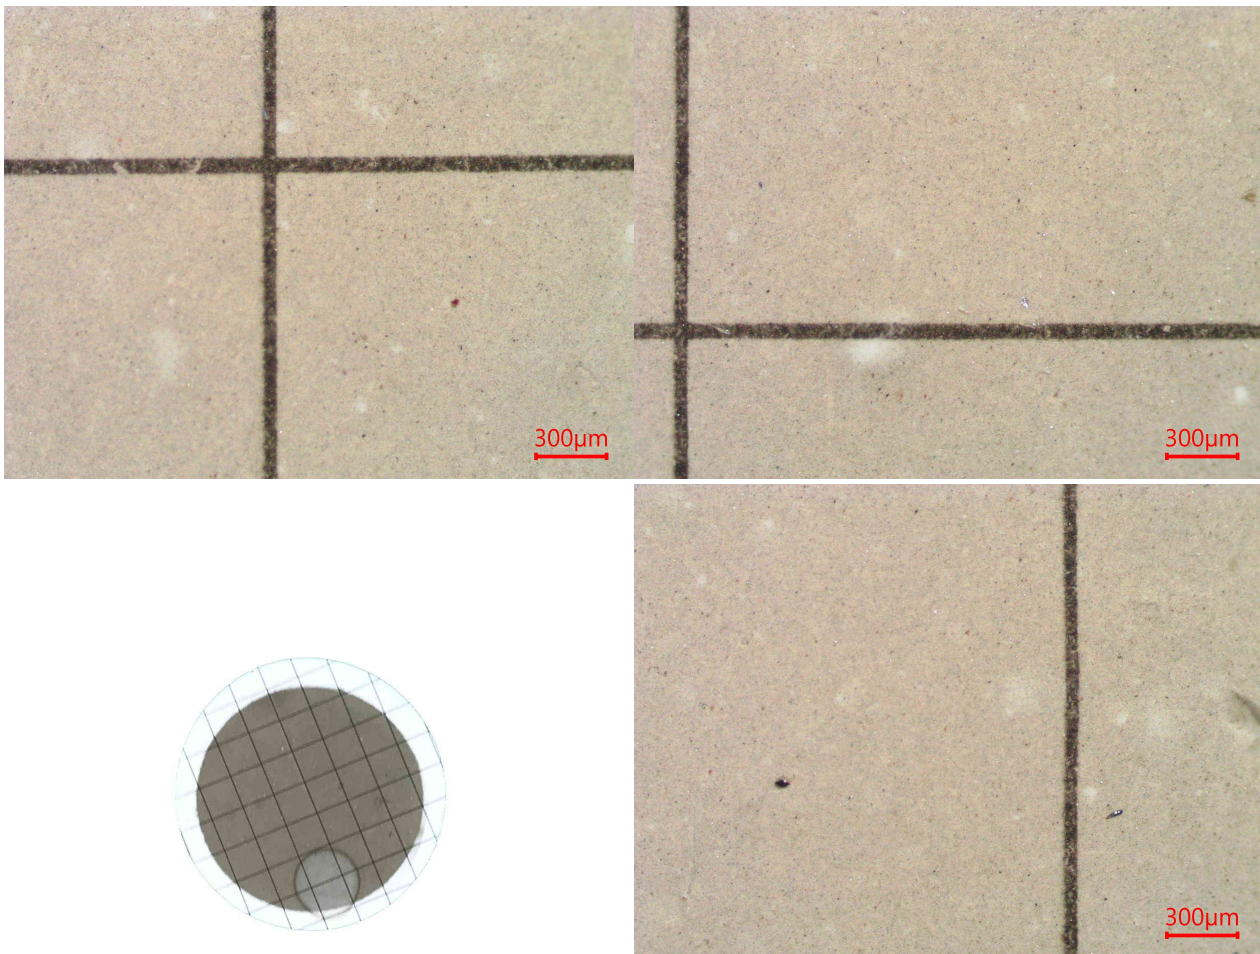
Presenta:

- Apreciables partículas metálicas ferrosas de hasta 30µm.
- Escasa herrumbre.
- Escasas partículas carbonosas de hasta 30µm.
- Apreciable materia resinosa coloidal.
- Impurezas no identificadas.

CÓDIGO DE ESTADO GENERAL: MALO  		
SA	 	<p>Viscosidad: baja, corresponde a un valor entre grado ISO VG 68 y 46</p> <p>Aditivos: Presentes</p> <p>Ausencia de solidos insolubles.</p> <p>Vestigios de sustancias oxidadas</p> <p>Envejecimiento: No se detecta. El valor de oxidación es normal. La acidez es baja.</p>
CO	 	<p>Agua: No se detecta</p> <p>Código de limpieza ISO 4406/99: 23/18/12 (elevado en partículas pequeñas y grandes)</p> <p>Sólidos: Escasos (ambientales, desgaste, herrumbre, materia resinosa)</p>
DE	 	<p>Ferrosos: Elevado, (alto contenido de Hierro diluido en el aceite)</p> <p>No ferroso: No detectado</p> <p>PQI (Densidad ferrosa gruesa): Elevado</p>
FU	 	
ACCION		<p>Analizar origen de alto desgaste ferroso en partículas pequeñas y mayores a 5 micrones.</p> <p>Cambiar el lubricante o refrescar.</p> <p>Filtrar el aceite con filtros de alta eficiencia.</p> <p>Revisar filtros de venteo.</p> <p>Repetir control en 6 meses.</p>
