INFORME DE ENSAYO

Equipo: **INYECTORA ARBURG N°13 - Arburg - Genérico - 205507**

Componente: **Sistema Hidráulico**

Muestra Nro 23120676 - Informe Nro 051094 v.1 Final

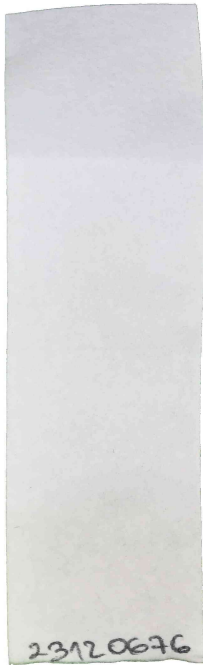
<u>23120676</u>
Número Ácido - TAN	ASTM D974	mgKOH/g	0,32
pH inicial	ASTM D974		5,40
TAN - Acidez mineral	ASTM D974		-
Sustancias oxidadas	Blotter test		Ausencia
Sólidos insolubles	Blotter test		Ausencia

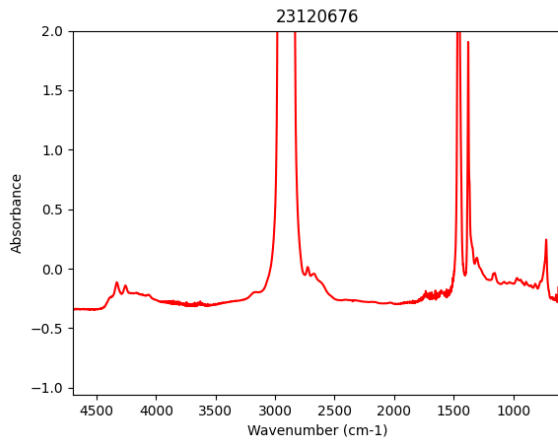
<u>23120676</u>
Oxidación	ASTM E2412	Abs/0,1mm	7,20
Nitración	ASTM E2412	Abs/0,1mm	3,90

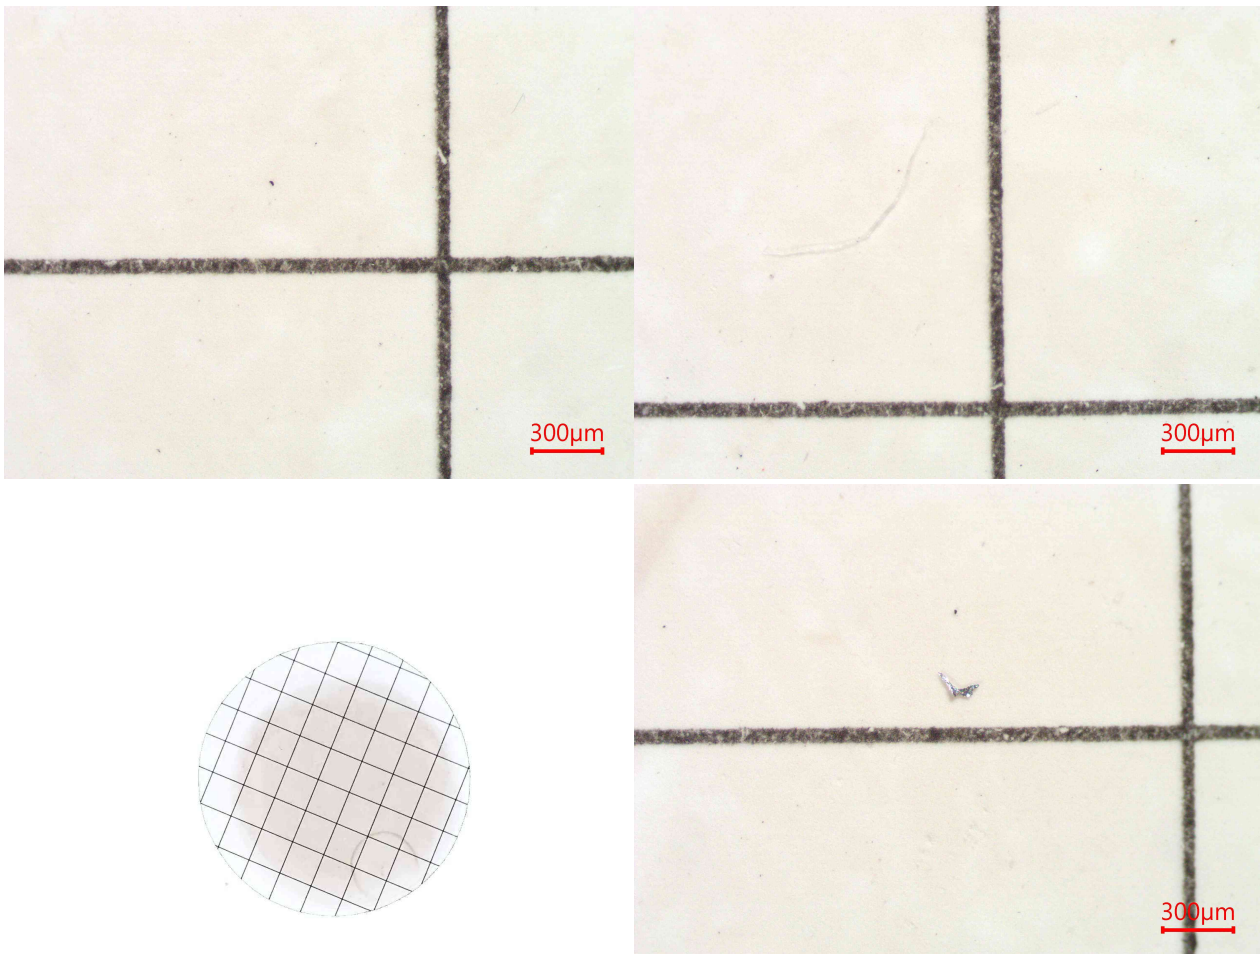
Presenta:

- Escasas partículas metálicas ferrosas de hasta 110µm.
- Escasas partículas carbonosas de hasta 10µm.
- Escasas fibras.
- Escasa materia resinosa coloidal.
- Impurezas no identificadas.

ACCION		<p>Cambiar o refrescar el aceite</p> <p>Filtrar el aceite con filtros de alta eficiencia.</p> <p>Revisar filtros de venteo.</p> <p>Repetir control en 6 meses.</p> <p>Indicar horas de uso del aceite.</p>
