SEÑORES: Siemens Energy S.A. / Planta: C. T. MANUEL BELGRANO (CAMPANA)
Ruta 9 km 79.5. Camino 14-04 km 2.2
B2804 - Campana - Buenos Aires

INFORME DE ENSAYO

Equipo: **TV 10 - Siemens - -**
Componente: **SKID DE LUBRICACION**

Muestra Nro 24011604 - Informe Nro 053762 v.1 Final

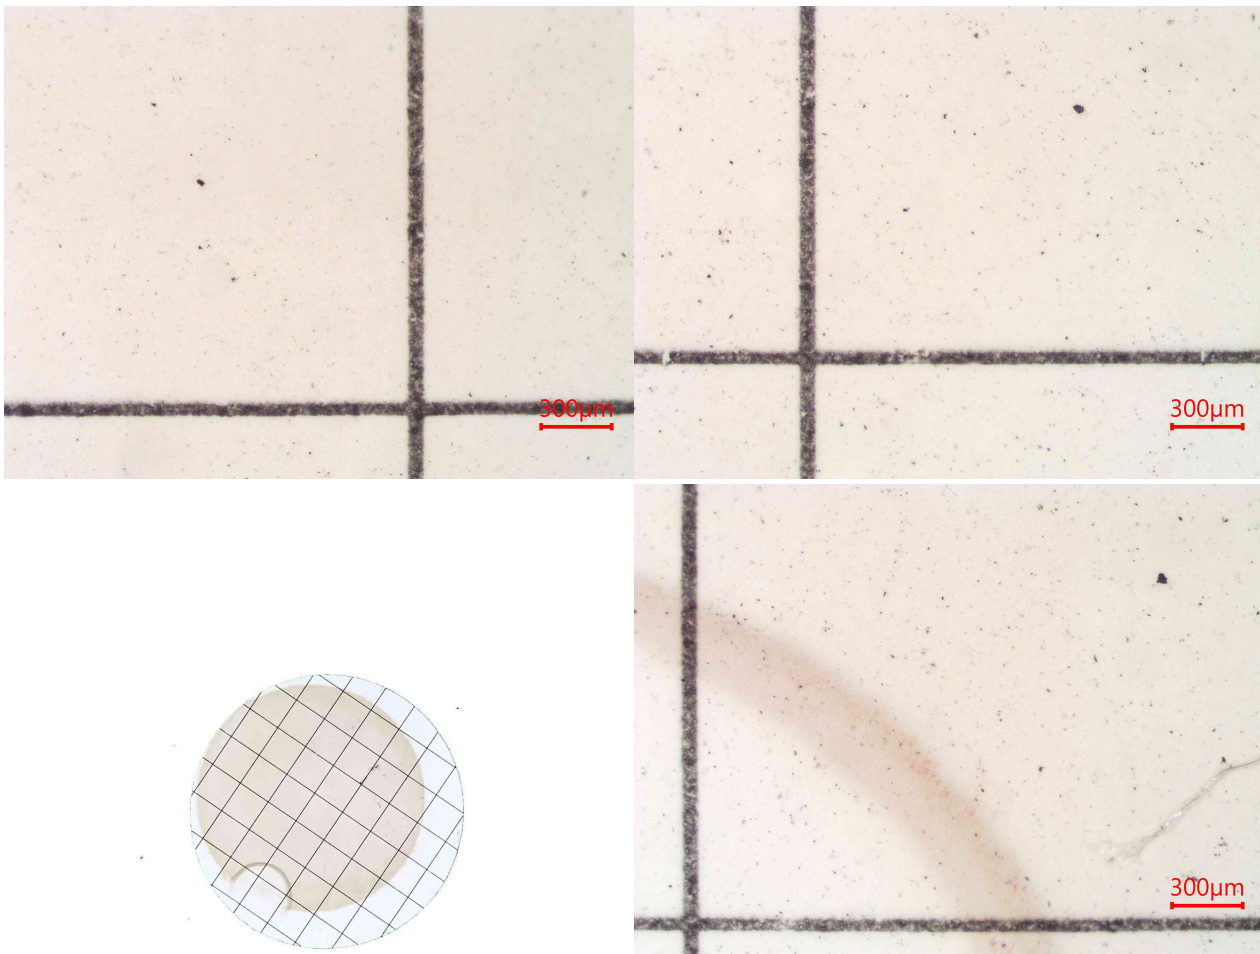
Presenta:

- Apreciables partículas carbonosas de hasta 50µm.
- Escasas partículas cristalinas de hasta 30µm.
- Escasas fibras.
- Apreciable materia resinosa coloidal.
- Impurezas no identificadas.

ACCIÓN	Purificar el aceite Revisar filtros de venteo Indicar marca comercial del aceite, horas de uso del aceite y horas de uso del equipo. Repetir control en 6 meses
Claves: SA = Salud del lubricante, CO = Contaminantes, DE = Desgaste
