INFORME DE ENSAYO

Equipo: **TRAFO WTG-08 - Vestas 301643 - SBG - DST 4000 H/30 - 2748950**
Componente: **Transformador - SBG - SBG - DST 4000 H/30**

Muestra Nro 24020283 - Informe Nro 054768 v.1 Final

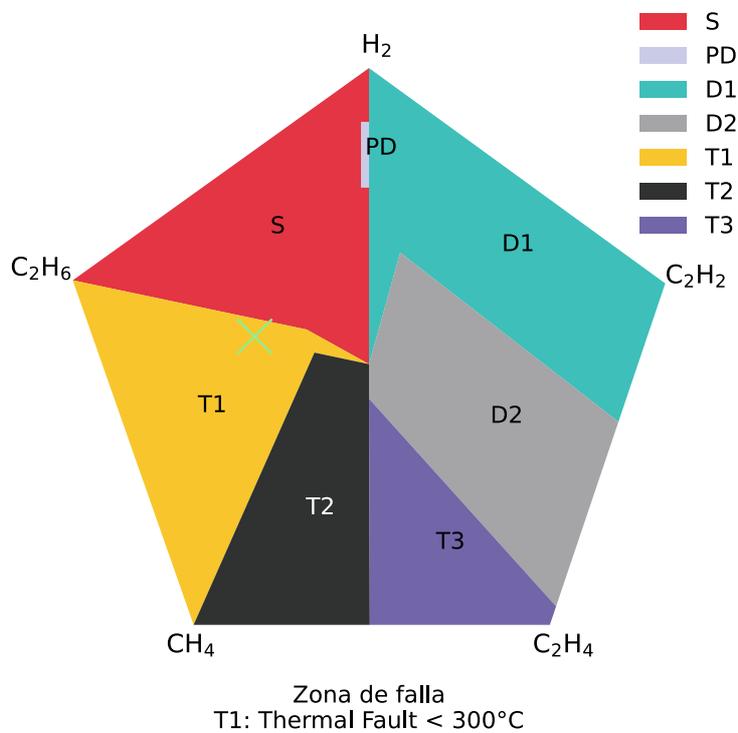
Muestra 24020283
 Pentagon Ester base Rapeseed oil (Midel eN 1204)

CG - Dióxido de Carbono (CO ₂)	IEC 60567	μL/L (ppm)	26477	13501	< 1900 [> 3000]
CG - Oxígeno (O ₂)	IEC 60567	μL/L (ppm)	800	100	
CG - Nitrógeno (N ₂)	IEC 60567	μL/L (ppm)	61800	73800	
CG - Gases Combustibles	IEC 60567	μL/L (ppm)	190	264	
CG - Gases Totales	IEC 60567	ml/100ml %	8,9	8,8
