SEÑORES: NORDEX WINDPOWER S.A. / Planta: Parque Eólico Pomona - PEPOM
Ruta Provincial N°4, Km. 8
- Pomona - Río Negro

INFORME DE ENSAYO

Equipo: **WTG 06 - Nordex - N 131/3900**
Componente: **Multiplicadora - ZF - EH905B-110 - Vol. Disp. L570**

Muestra Nro 24050084 - Informe Nro 059945 v.1 Final

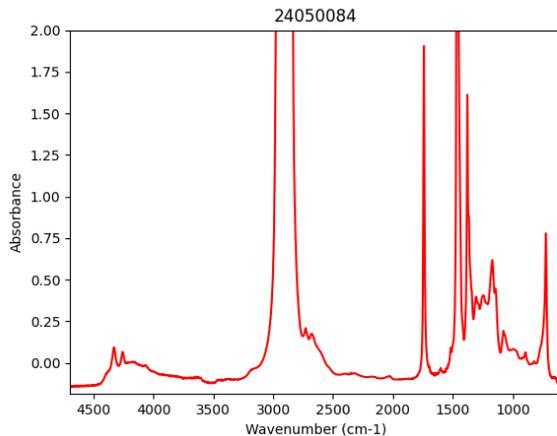
<u>PROPIEDADES FÍSICAS</u>			<u>24050084</u>	<u>23090841</u>	<u>Valores normales</u>
Viscosidad a 100°C	ASTM D7279	mm²/s (cSt)	36,29	36,12	
Viscosidad a 40°C	ASTM D7279	mm²/s (cSt)	322,7	321,6	294,00 - 346,00
Índice de viscosidad	ASTM D2270		160	159	
Análisis espectrométrico (aditivos)					
Magnesio - Mg	ASTM D5185	mg/kg (ppm)	< 1	2	
Zinc - Zn	ASTM D5185	mg/kg (ppm)	1	3	máx 20
Fósforo - P	ASTM D5185	mg/kg (ppm)	188	196	130 - 250
Calcio - Ca	ASTM D5185	mg/kg (ppm)	13	13	
Boro - B	ASTM D5185	mg/kg (ppm)	11	8	
Molibdeno - Mo	ASTM D5185	mg/kg (ppm)	< 1	< 1	
Azufre	ASTM D5185	mg/kg (ppm)	7743	2277	
<u>ESTABILIDAD QUÍMICA</u>			<u>24050084</u>	<u>23090841</u>	<u>Valores normales</u>
Número Ácido - TAN	ASTM D974	mgKOH/g	0,66	0,68	máx 1,50
pH inicial	ASTM D974		5,40	5,60	
TAN - Acidez mineral	ASTM D974		-	-	
Oxidación	ASTM E2412	Abs/0,1mm	36,20	38,00	
Nitración	ASTM E2412	Abs/0,1mm	2,10	2,10

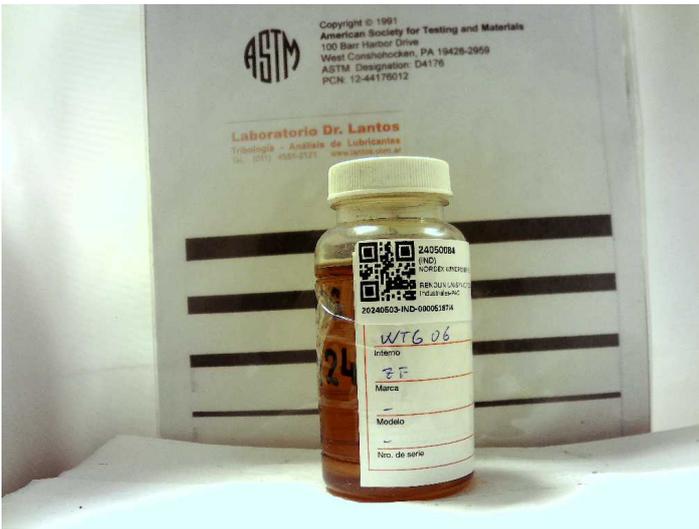
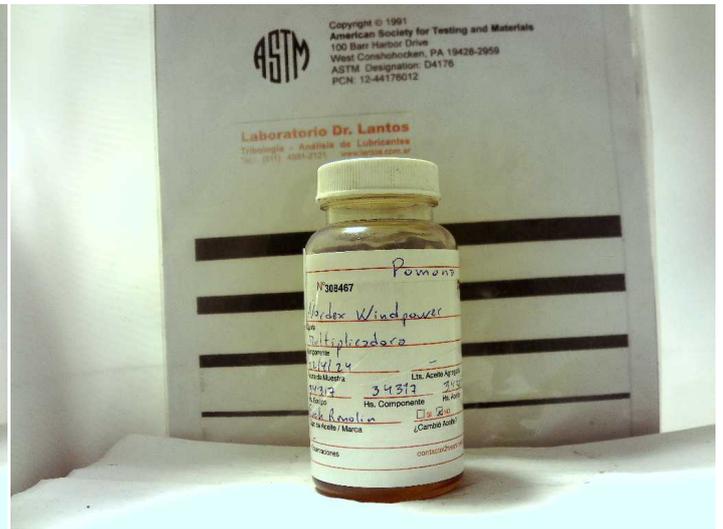
CONTAMINANTES			<u>24050084</u>	<u>23090841</u>	<u>Valores normales</u>
Agua (Karl Fischer)	ASTM D6304(b)	mg/kg (ppm)	170,3	160,9	máx 300,0
Densidad Ferrosa - PQI	ASTM D8184		0	5	máx 25
Análisis espectrométrico (desgaste)					
Cobre - Cu	ASTM D5185	mg/kg (ppm)	< 1	< 1	máx 20
Hierro - Fe	ASTM D5185	mg/kg (ppm)	16	16	máx 50
Cromo - Cr	ASTM D5185	mg/kg (ppm)	< 1	< 1	
Níquel - Ni	ASTM D5185	mg/kg (ppm)	< 1	< 1	
Manganeso - Mn	ASTM D5185	mg/kg (ppm)	< 1	< 1	
Estaño - Sn	ASTM D5185	mg/kg (ppm)	< 1	< 1	
Plomo - Pb	ASTM D5185	mg/kg (ppm)	< 1	< 1	
Plata - Ag	ASTM D5185	mg/kg (ppm)	< 1	< 1	
Aluminio - Al	ASTM D5185	mg/kg (ppm)	< 1	< 1	
Análisis espectrométrico (contaminantes)					
Silicio - Si	ASTM D5185	mg/kg (ppm)	5	5	máx 30
Sodio - Na	ASTM D5185	mg/kg (ppm)	6	5	
Litio - Li	ASTM D5185	mg/kg (ppm)	< 1	< 1	
Potasio - K	ASTM D5185	mg/kg (ppm)	< 1	1	
Bario - Ba	ASTM D5185	mg/kg (ppm)	< 1	< 1	
Titanio - Ti	ASTM D5185	mg/kg (ppm)	< 1	< 1

Vanadio - V	ASTM D5185	mg/kg (ppm)	< 1	< 1	
Cuento de partículas por ml					
> 04µm	ASTM D7647	en 1 ml	3466	7731	
> 06µm	ASTM D7647	en 1 ml	610	771	
> 10µm	ASTM D7647	en 1 ml	120	104	
> 14µm	ASTM D7647	en 1 ml	39	34	
> 21µm	ASTM D7647	en 1 ml	8	8	
> 38µm	ASTM D7647	en 1 ml	0,3	1	
> 70µm	ASTM D7647	en 1 ml	0,4	1	
> 100µm	ASTM D7647	en 1 ml	0,40	0

Código ISO de limpieza	ISO 4406	19/16/12	20/17/12	< --/17/14
Código AS 4059 (Diferencial)	AS 4059	8/7/7/00/8	9/6/7/6/8	
Clase AS 4059 (Diferencial)	AS 4059	8	9

Ferroso: Incipiente, (presencia de Hierro diluido en el aceite) No ferroso: No detectado PQI (Densidad ferrosa): nulo
ACCIÓN		Mantener las actuales prácticas de mantenimiento sobre el aceite. Repetir control en 6 meses
Claves: SA = Salud del lubricante, CO = Contaminantes, DE = Desgaste
