SEÑORES: AES REPÚBLICA DOMINICANA / Planta: DPP - Los Mina

INFORME DE ENSAYO

Equipo: Transformador BESA 2 - 1659001830 - Eaton - 00021A66XRWA - 1659001830
Componente: Cuba

Muestra Nro 24051370 - Informe Nro 061766 v.1 Final

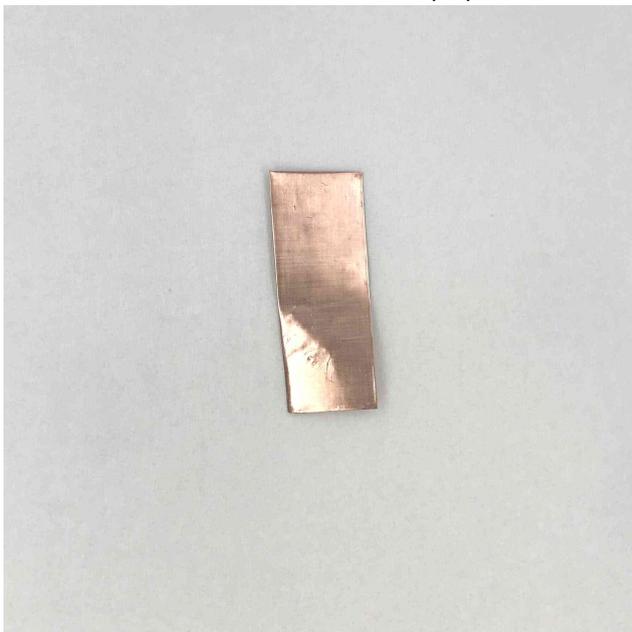
Azufre corrosivo al Cobre

Corrosión al cobre	ASTM D1275b (Cu)	no corrosivo	no corrosivo
Graduación de ataque	ASTM D1275b (Cu)	1b	1b
