SEÑORES: AES REPÚBLICA DOMINICANA / Planta: DPP - Los Mina

INFORME DE ENSAYO

Equipo: **WEG No. 1039455648 - WEG - - - 1039455648**
Componente: **Cuba - Vol. Disp. L16800**

Muestra Nro 24051363 - Informe Nro 061759 v.1 Final

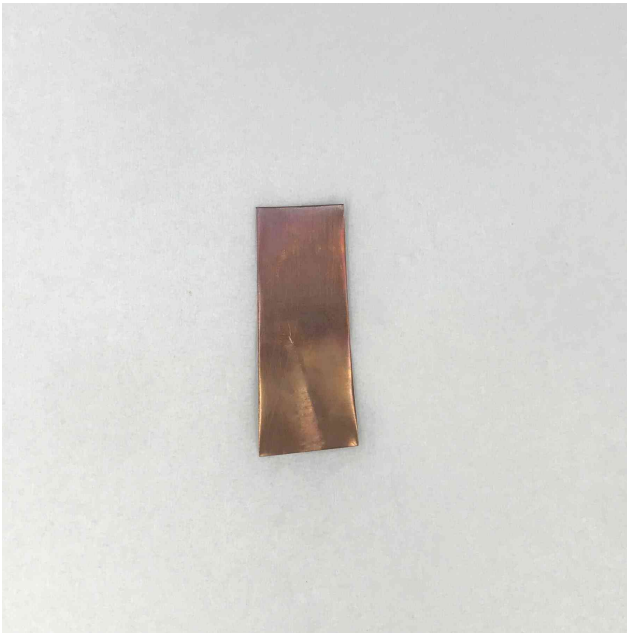
Azufre corrosivo al Cobre					
Corrosión al cobre	ASTM D1275b (Cu)		no corrosivo	no corrosivo	No corrosivo
Graduación de ataque	ASTM D1275b (Cu)		1b	2e
