SEÑORES: AES REPÚBLICA DOMINICANA / Planta: DPP - Los Mina

**INFORME DE ENSAYO**

Equipo: **PROLEC - GE No. R280022A - Prolec - Genérico - R280022A**  
Componente: **Cuba - Vol. Disp. L9991 GL**

**Muestra Nro 24051362 - Informe Nro 061758 v.1 Final**

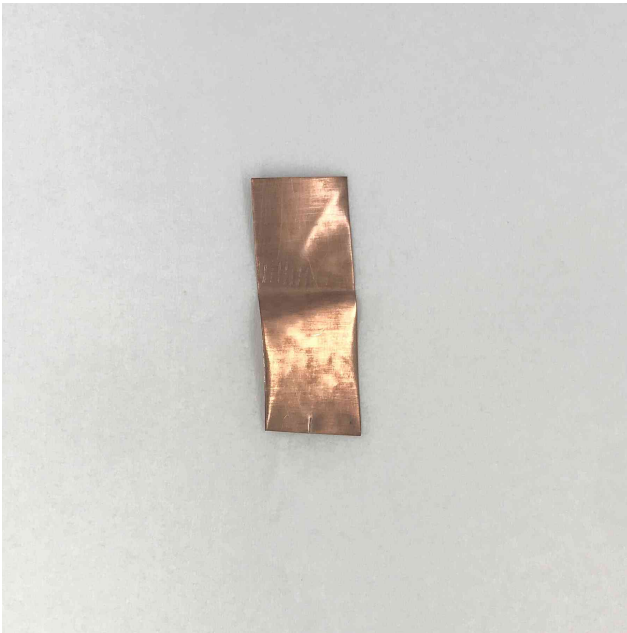
Azufre corrosivo al Cobre					
Corrosión al cobre	ASTM D1275b (Cu)		no corrosivo	no corrosivo	No corrosivo
Graduación de ataque	ASTM D1275b (Cu)		1b	3a

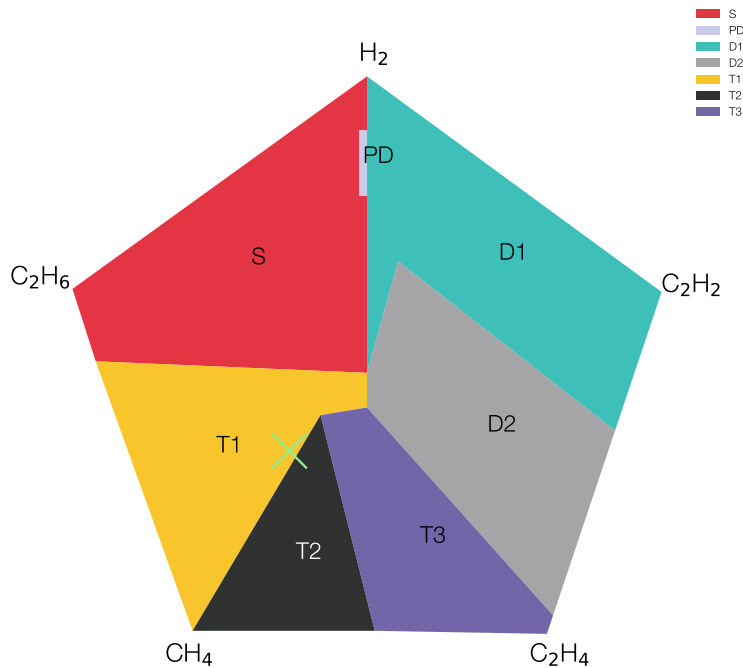
Muestra 24051362  
Pentagon 1 Mineral Oil

<p>Regular. Se detecta leve falla térmica (<math>T &lt; 300^{\circ}\text{C}</math>). Calentamiento: No se observa. Arcos: No se observan. Otras fallas: No se observan.</p>
<b>AIS</b>

Zona de falla  
T1: Thermal Fault < 300°C

<b>ACCIÓN</b>	Verificar el nombre correcto del aceite en uso. Realizar mediciones eléctricas al transformador con el objeto de localizar una posible falla. Renovar el relleno del filtro de venteo con silica-gel seco. Repetir nuevo muestreo en 12 meses.
Claves: SA = Salud del aceite dieléctrico, CO = Contaminantes, TR = Transformador (estado eléctrico), AIS = Aislación sólida
