### LIEBHERR L538P 045975-1559 - Diesel Engine

Sample No: LH0265536

Oil Type: DIESEL ENGINE OIL SAE 5W40

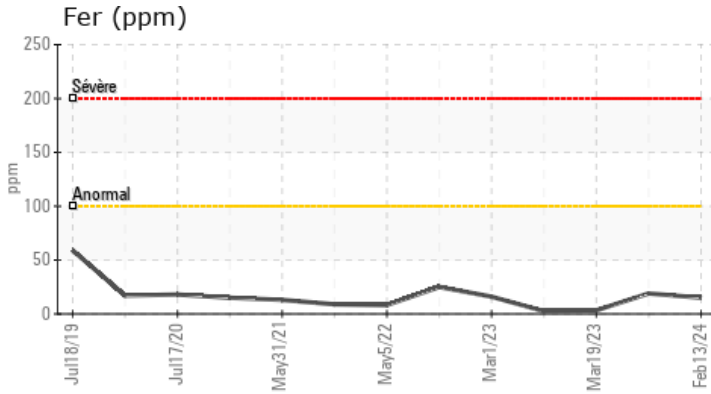
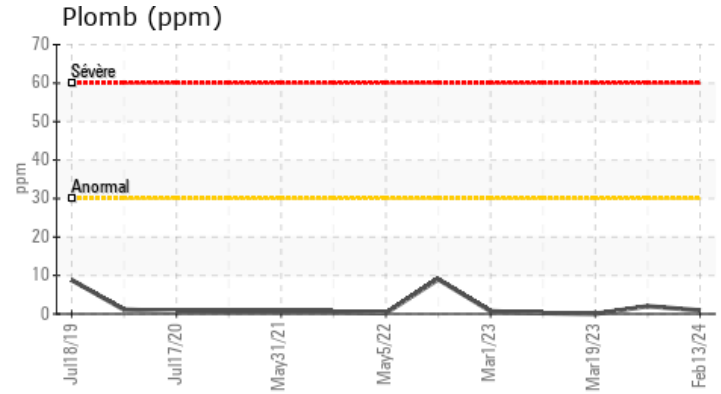
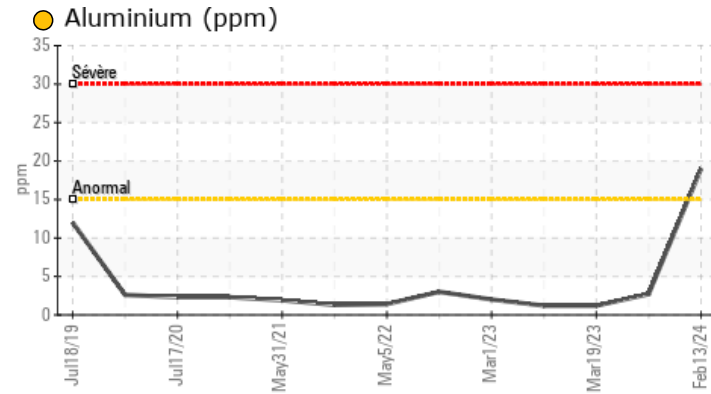
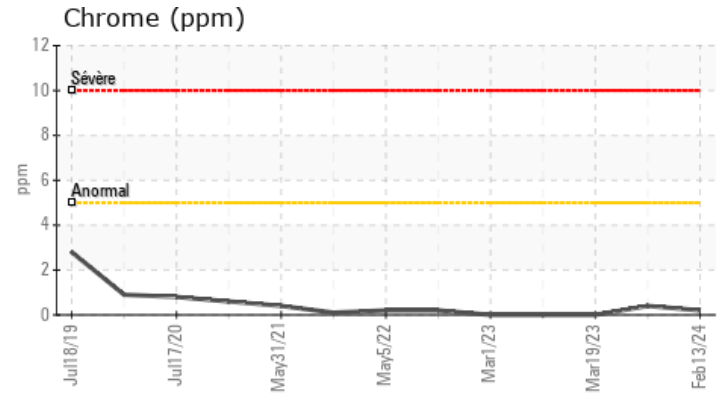
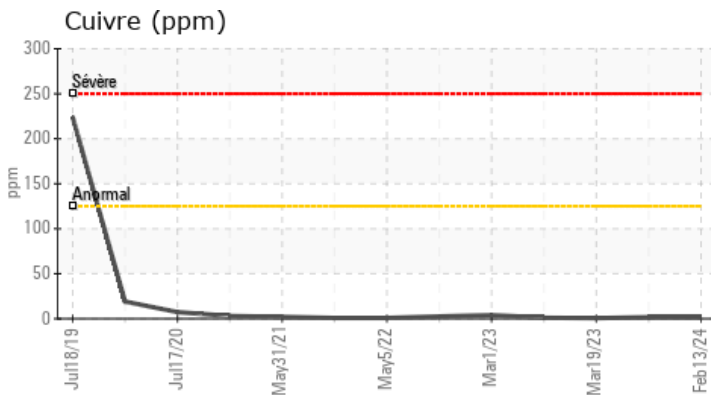
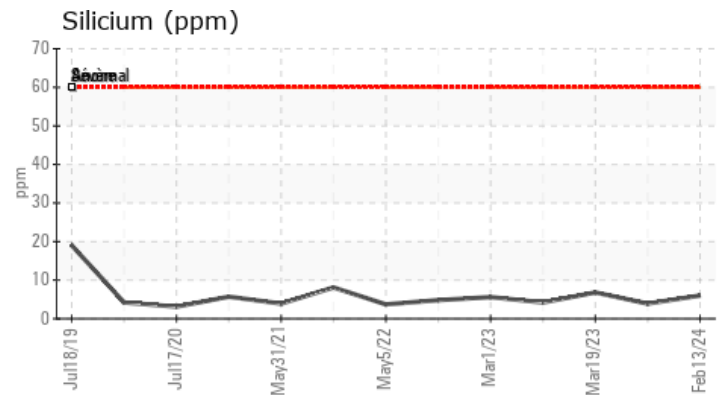
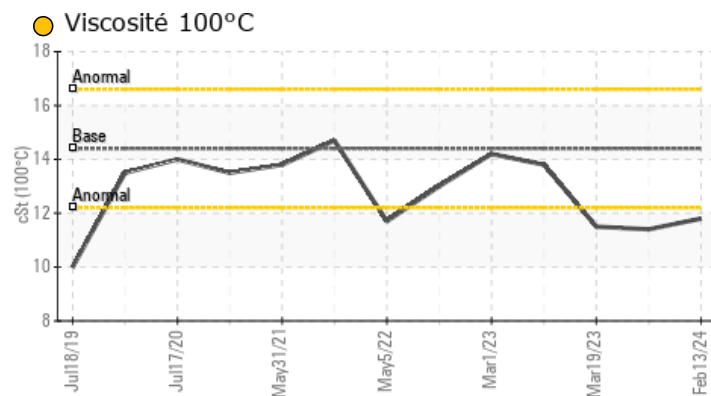
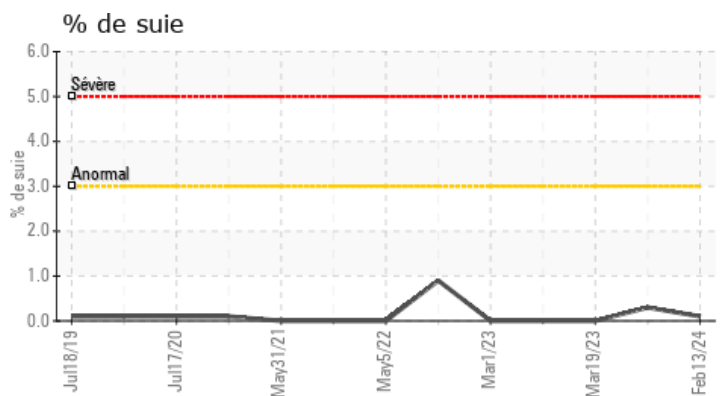
### GRAPHS

Nous avons pris note que la vidange d'huile a été effectuée au moment de l'échantillonnage. Nous vous recommandons d'échantillonner de nouveau dès que possible afin de contrôler la situation. Aucune autre mesure corrective n'est recommandée pour l'instant. Usure de piston. Légère dilution de carburant dans l'huile. Aucun autre contaminant n'a été détecté dans l'huile. La viscosité de l'échantillon se situe dans la portée de l'SAE 30; nous vous conseillons de vérifier. l'huile n'est plus en état de service en raison d'une usure anormale et/ou sévère.
