LIEBHERR L566 041000-1168 - Rear Differential

Sample No: LH

Oil Type: IRVING HDH SAE 75W90

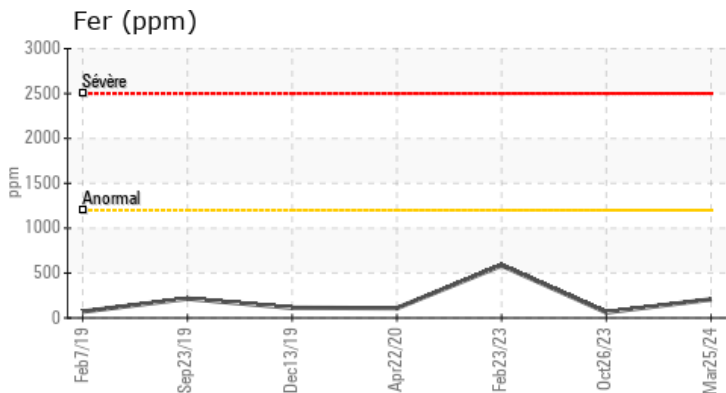
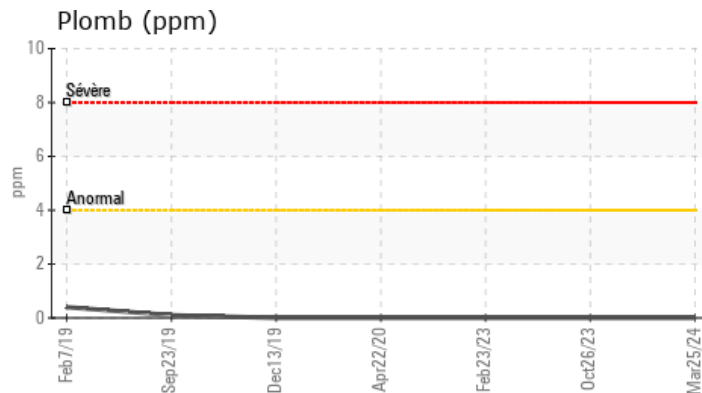
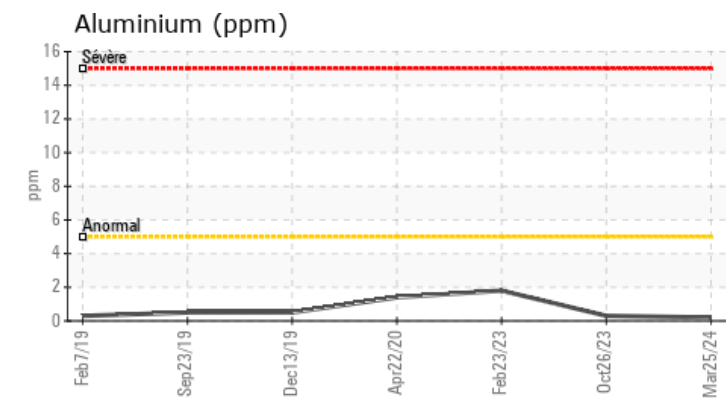
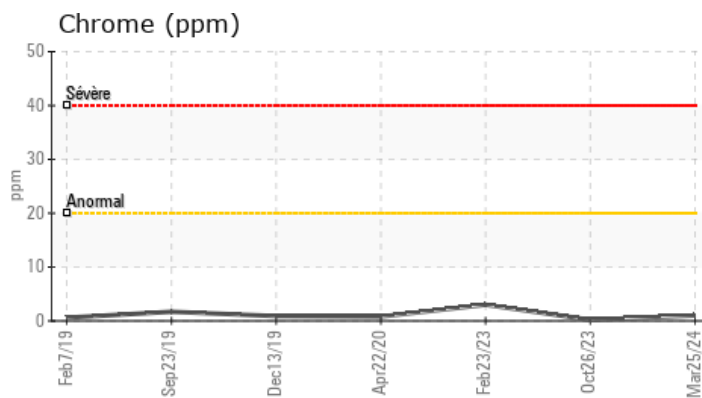
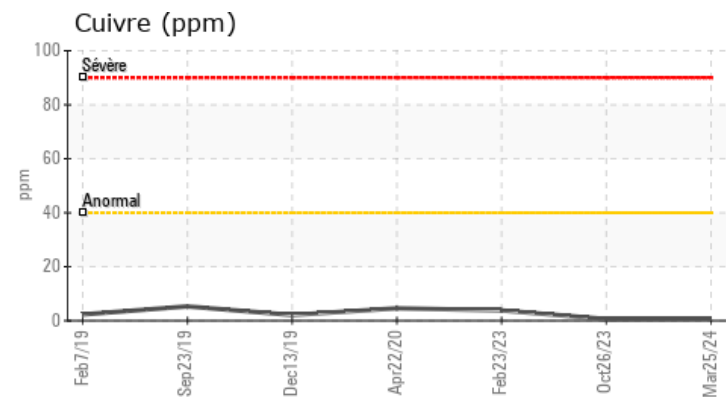
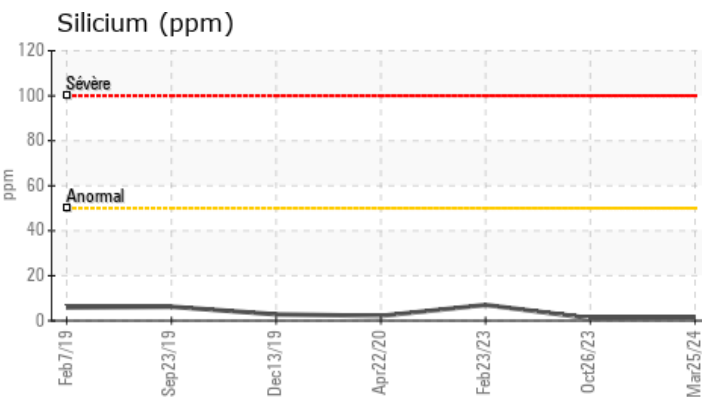
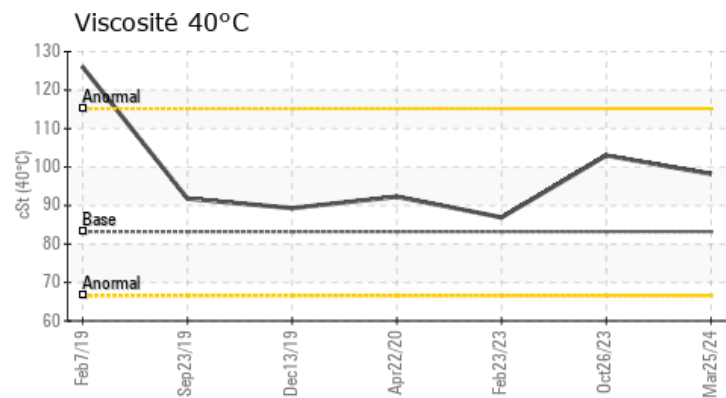
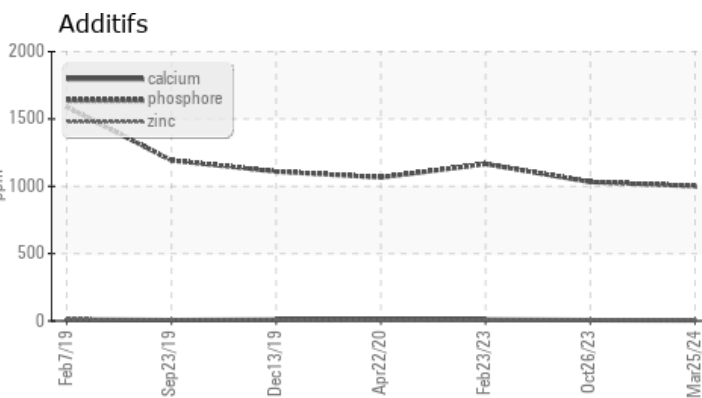
GRAPHS

Échantillonner de nouveau l'équipement au prochain intervalle de vidange afin d'en surveiller la condition. Les taux d'usure de tous les composants sont normaux. Il n'y a aucun indice de contamination dans l'huile. L'état de l'huile est acceptable pour la durée de service.
