LIEBHERR

[(360523)] LIEBHERR LH26M 133280-1525 - Rear Left Wheel

Sample No: LH0282757

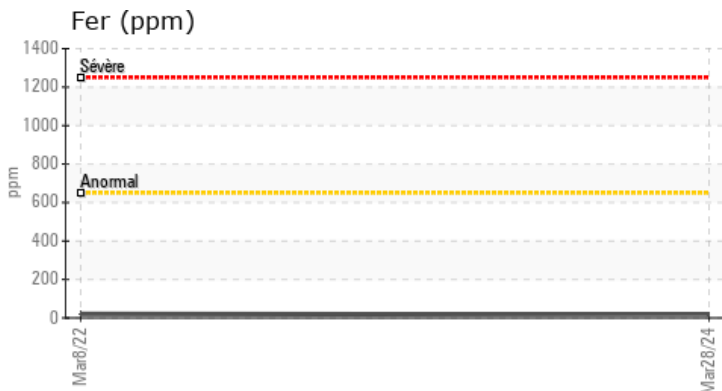
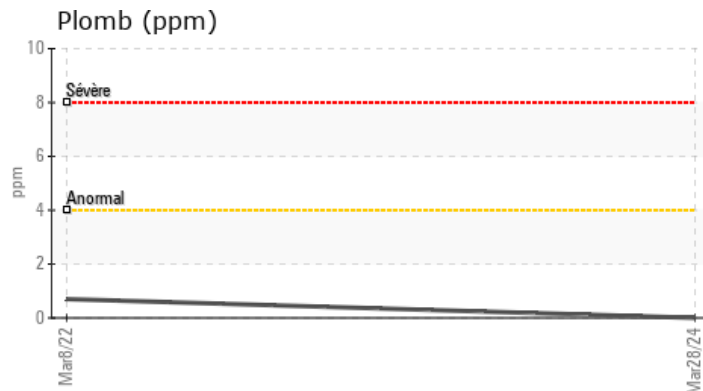
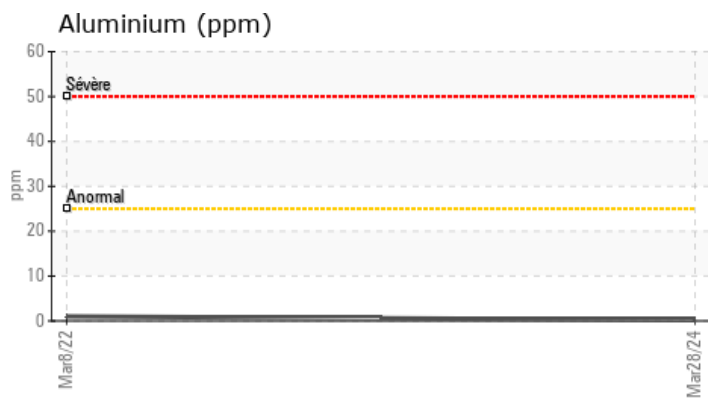
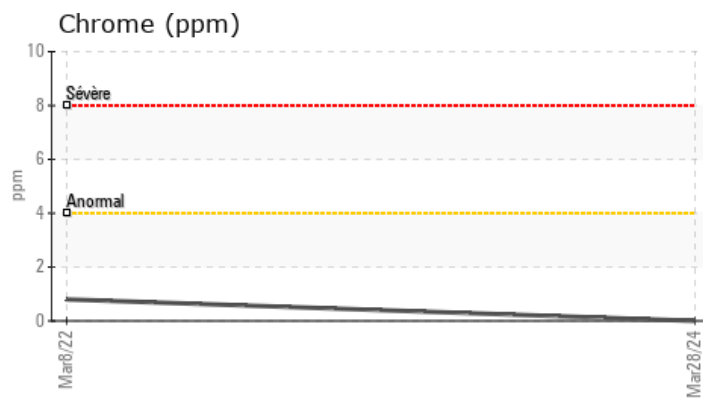
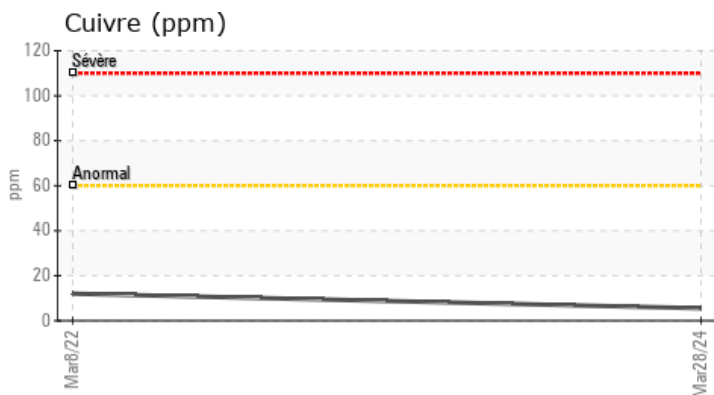
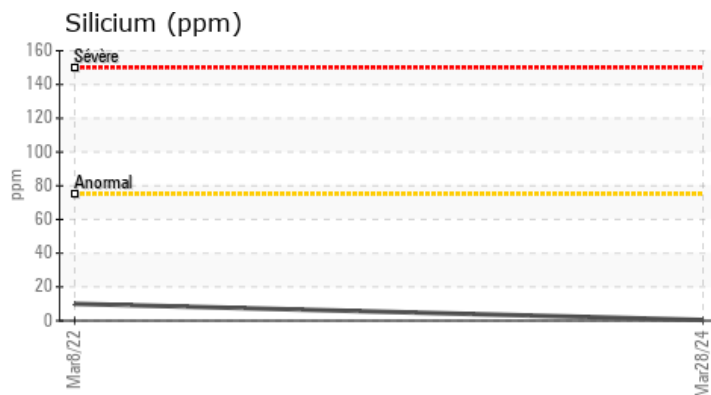
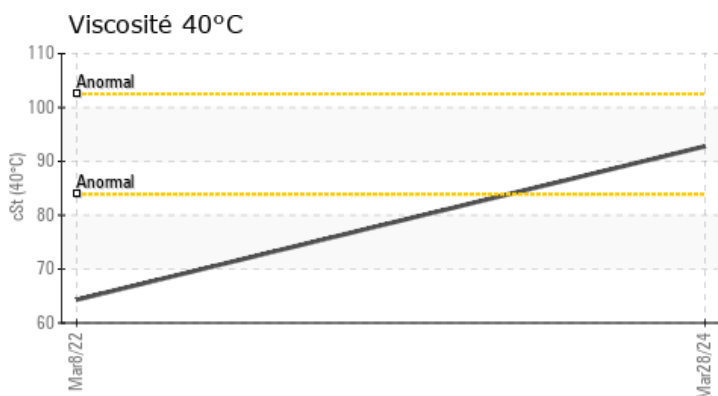
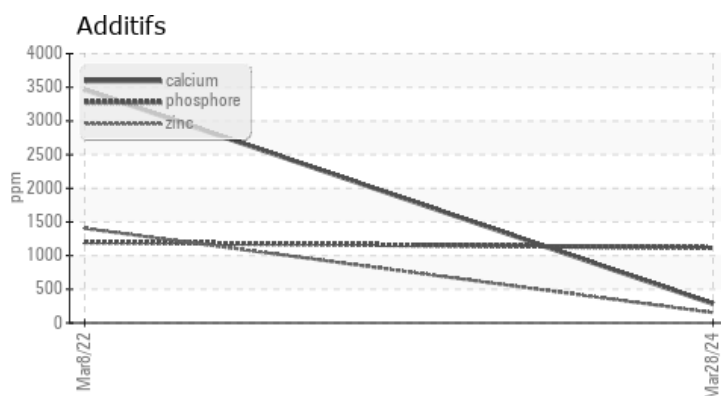
Graphs

Échantillonner de nouveau l'équipement au prochain intervalle de vidange afin d'en surveiller la condition. Les taux d'usure de tous les composants sont normaux. Il n'y a aucun indice de contamination dans l'huile. L'état de l'huile est acceptable pour la durée de service.
