LIEBHERR LB35 155707 - Distribution Gear

Sample No: LH0292329

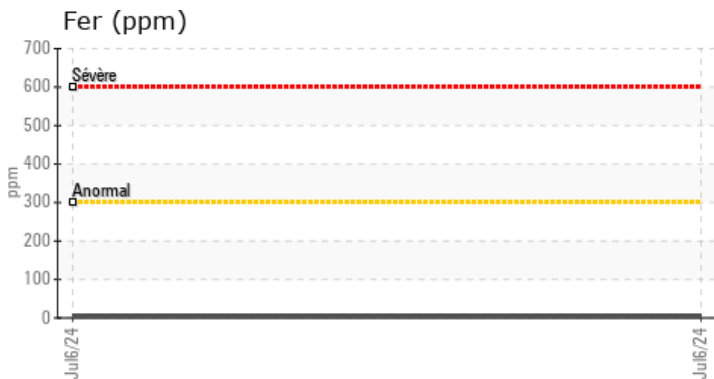
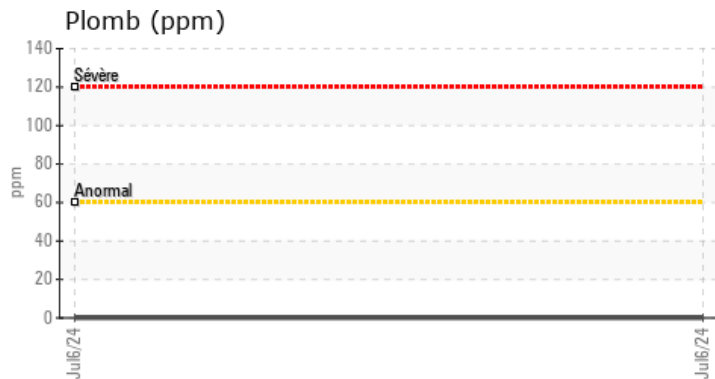
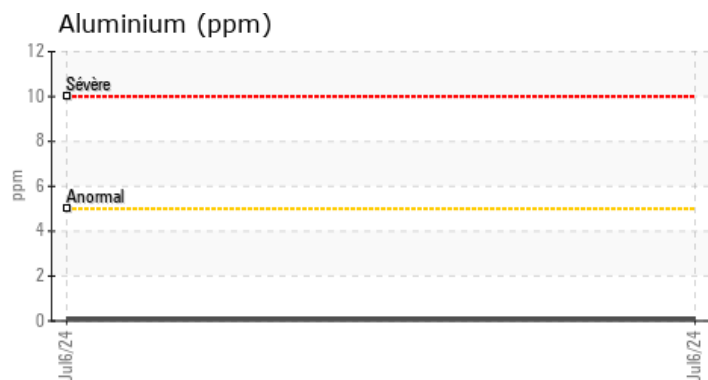
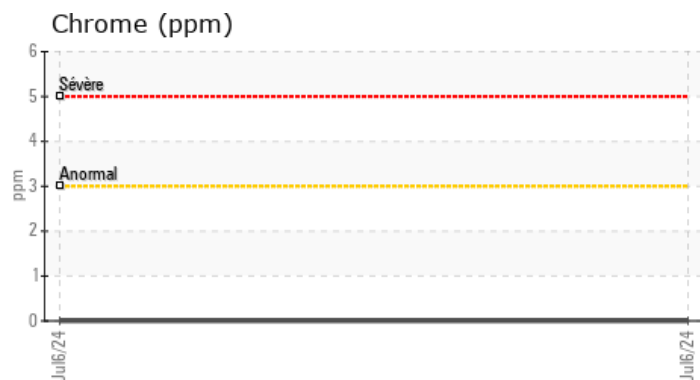
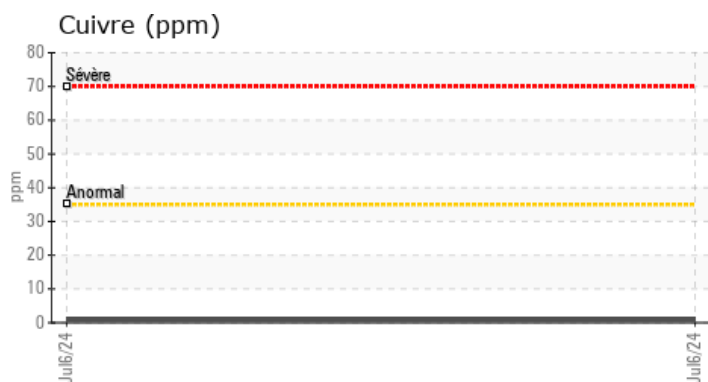
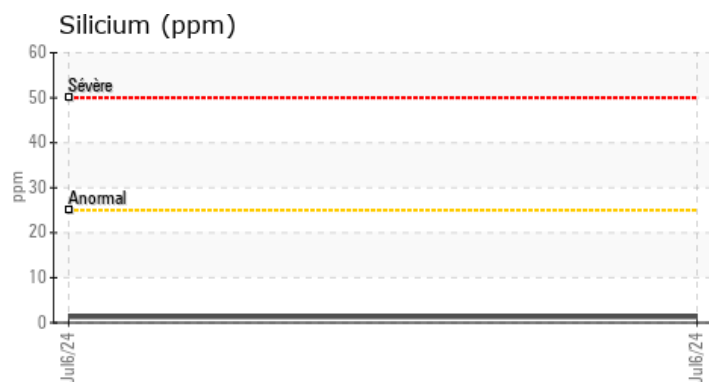
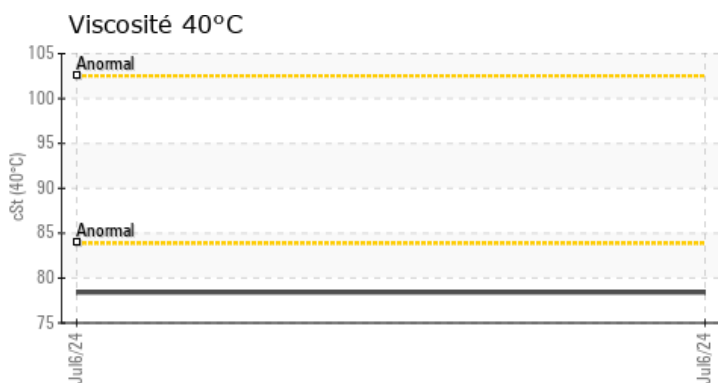
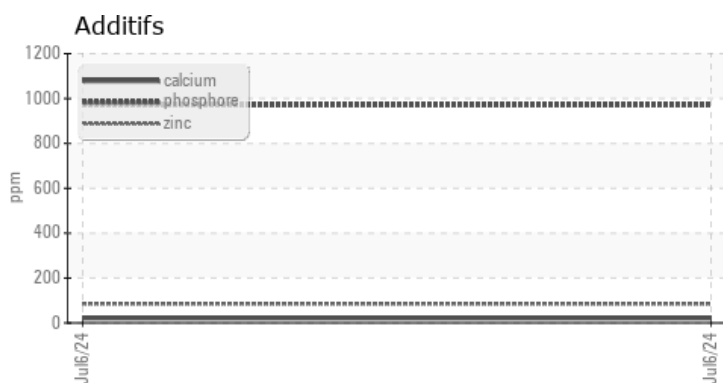
Graphs

Échantillonner de nouveau l'équipement au prochain intervalle de vidange afin d'en surveiller la condition. Veuillez préciser la marque, le type et la viscosité de l'huile lors de votre prochain échantillon. Les taux d'usure de tous les composants sont normaux. Il n'y a aucun indice de contamination dans l'huile. L'état de l'huile est acceptable pour la durée de service.
