RAPPORT D'ANALYSE D'HUILE

BR385

Transmission (Auto)

PETRO CANADA DURADRIVE HD SYNTHETIC ATF (--- GAL)

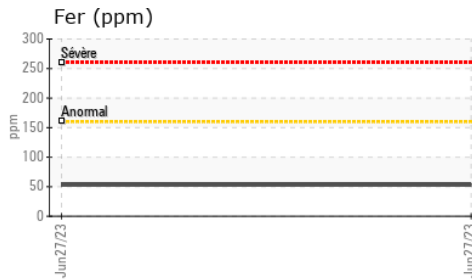
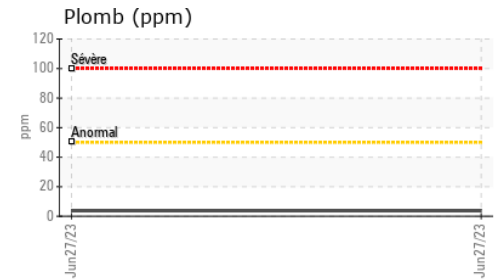
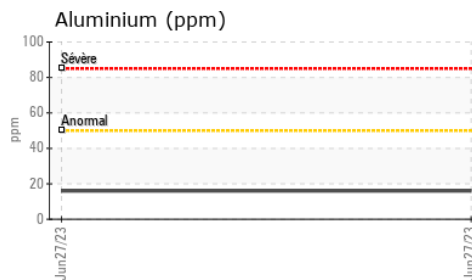
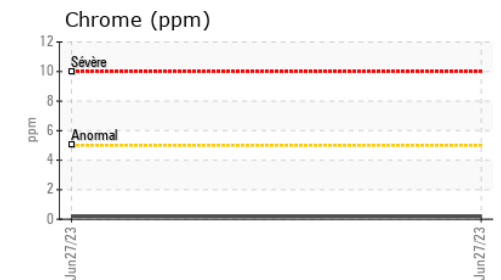
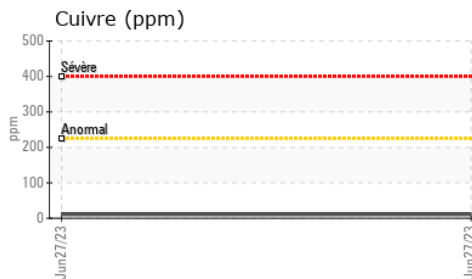
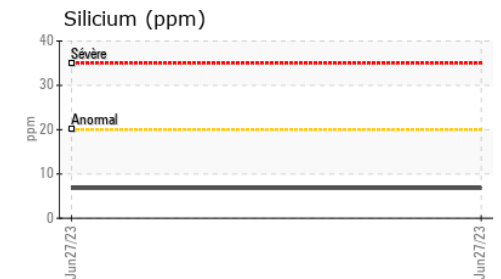
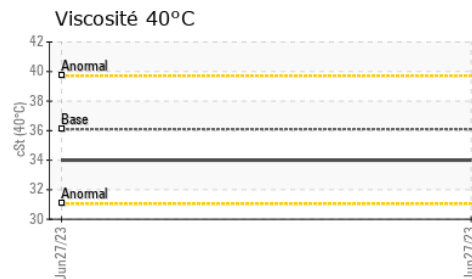
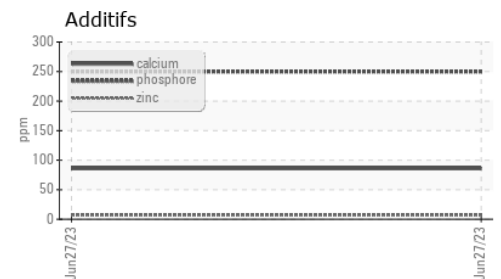
GRAPHIQUES

Les taux d'usure de tous les composants sont normaux.

Il n'y a aucun indice de contamination dans le fluide.

L'état de le fluide est acceptable pour la durée de service.

Échantillonner de nouveau l'équipement au prochain intervalle de vidange afin d'en surveiller la condition.
