KOMATSU 21738

Système hydraulique

COMPONENT CONDITION SUMMARY

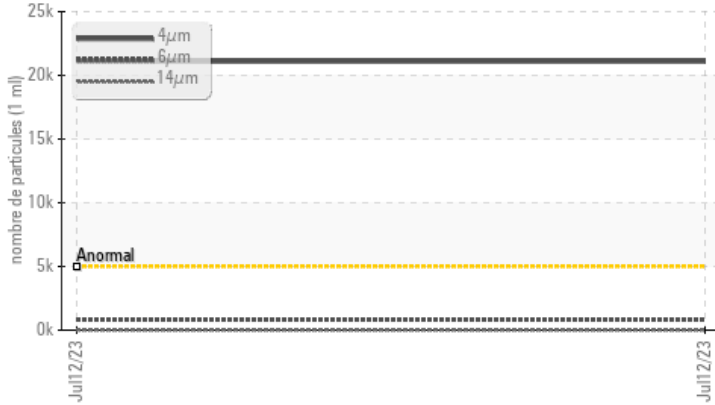
▲ **Tendance des particules**

Il y a une quantité modérée de particules (de 4 à 14 microns) dans l'huile.

PROPRETé DU FLUIDE		methode	limite/base	actuel	passé1	passé2
Particules >4µ		ASTM D7647	>5000	▲ 21091	---	---
Particules >6µ		ASTM D7647	>1300	832	---	---
Particules >14µ		ASTM D7647	>160	12	---	---
Particules >21µ		ASTM D7647	>40	3	---	---
Particules >38µ		ASTM D7647	>10	1	---	---
Particules >71µ		ASTM D7647	>3	0	---	---
Propreté de l'huile		ISO 4406 (c)	>19/17/14	▲ 22/17/11	---	---

Nous avons pris note que le filtre a été remplacé au moment de l'échantillonnage. Nous vous recommandons d'échantillonner de nouveau dès que possible afin de contrôler la situation. À NOTER: S.V.P. inclure, avec le prochain échantillon, des détails de la capacité du réservoir et le type et le degré de filtration. Veuillez préciser la marque, le type et la viscosité de l'huile lors de votre prochain échantillon.
