RAPPORT D'ANALYSE D'HUILE

FREIGHTLINER 8328

Transmission (Auto)

PETRO CANADA DURADRIVE HD SYNTHETIC ATF (--- GAL)

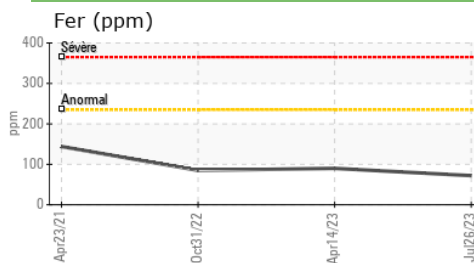
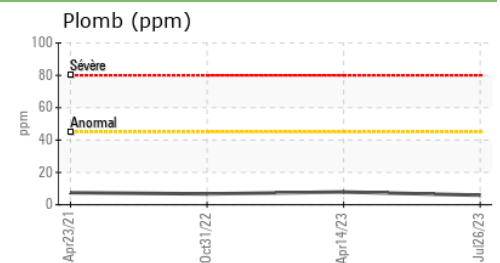
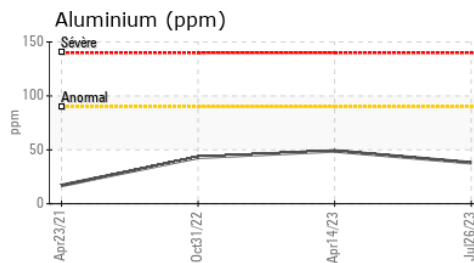
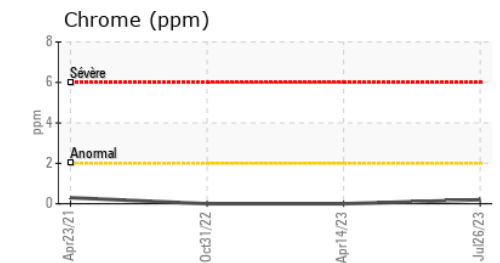
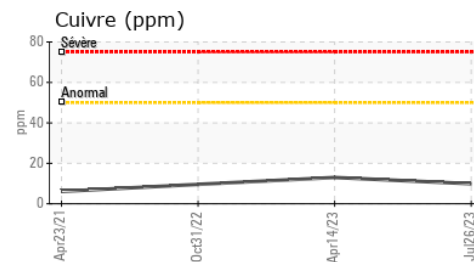
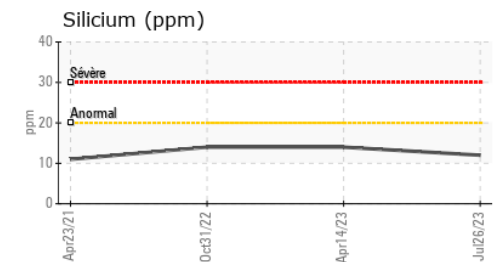
GRAPHIQUES

Les taux d'usure de tous les composants sont normaux.

Échantillonner de nouveau l'équipement au prochain intervalle de vidange afin d'en surveiller la condition.
