# RAPPORT D'ANALYSE D'HUILE

## FREIGHTLINER 820060

### Système hydraulique

### AW HYDRAULIC OIL ISO 32 (--- GAL)

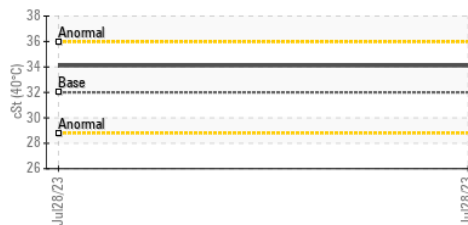
## Viscosité 40°C

PROPRIÉTÉS DU FLUID	methode	limite/base	actuel	passé1	passé2
Visc 40°C	cSt	ASTM D7279(m)	32	34.1	---
