RAPPORT D'ANALYSE D'HUILE

FREIGHTLINER 820060

Différentiel 1

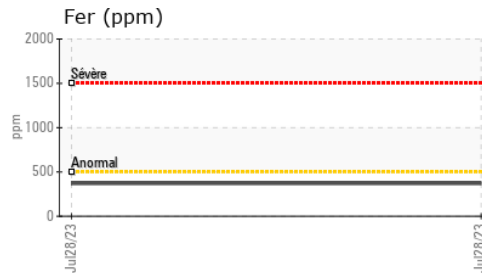
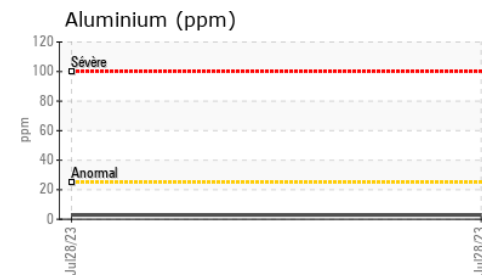
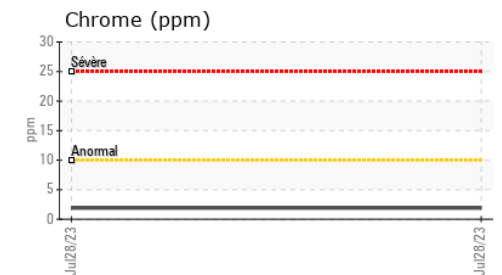
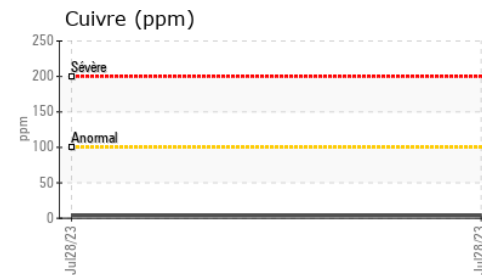
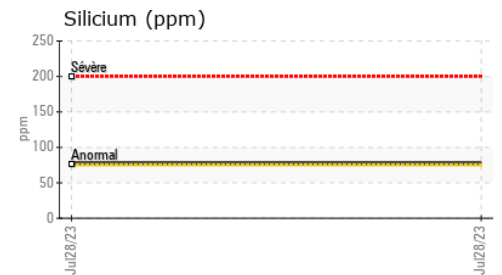
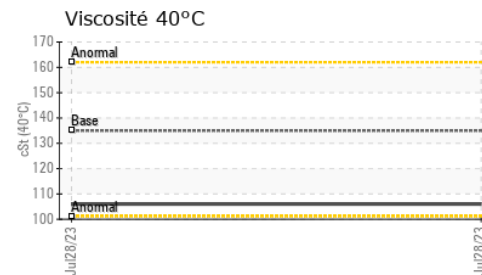
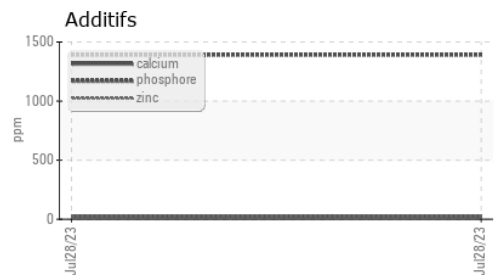
GRAPHIQUES

Les taux d'usure de tous les composants sont normaux.

Il n'y a aucun indice de contamination dans l'huile.

L'état de l'huile est acceptable pour la durée de service.

Échantillonner de nouveau l'équipement au prochain intervalle de vidange afin d'en surveiller la condition.
