RAPPORT D'ANALYSE D'HUILE

FREIGHTLINER 820060

Différentiel 2

SAE 80W90 (--- GAL)

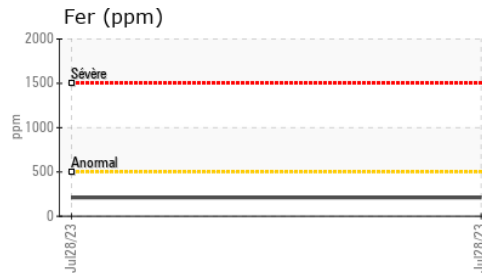
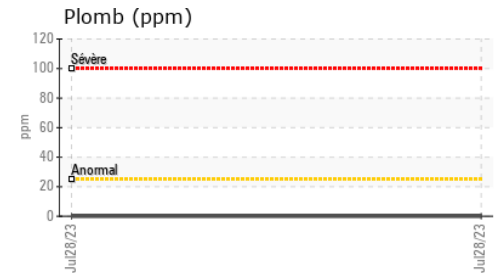
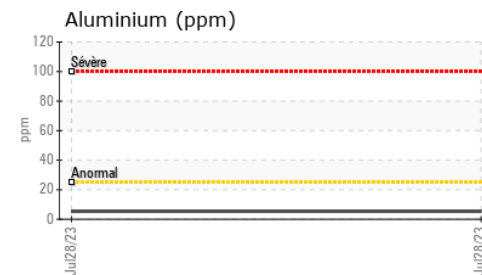
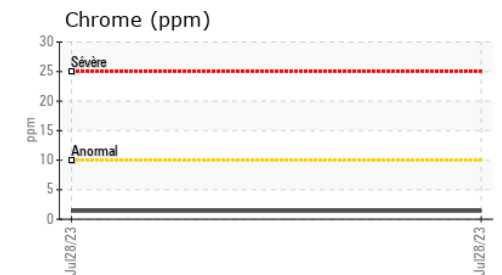
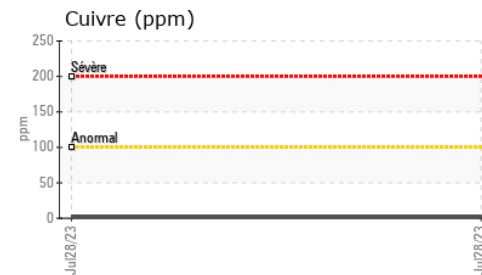
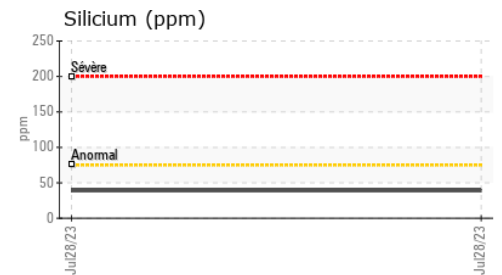
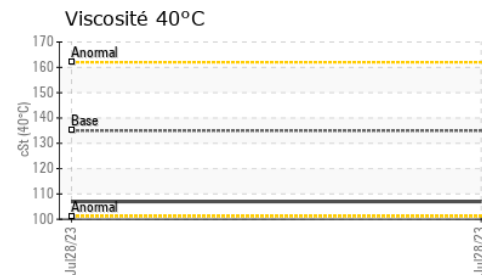
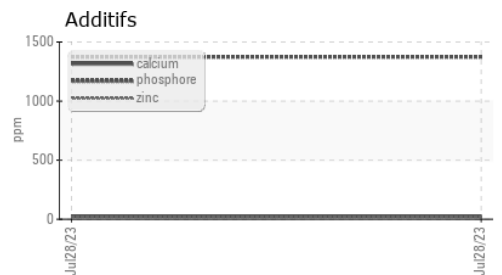
GRAPHIQUES

Les taux d'usure de tous les composants sont normaux.

Il n'y a aucun indice de contamination dans l'huile.

L'état de l'huile est acceptable pour la durée de service.

Échantillonner de nouveau l'équipement au prochain intervalle de vidange afin d'en surveiller la condition.
