RAPPORT D'ANALYSE D'HUILE

OR489

Différentiel Avant

APRIL SUPERFLO TDH PLUS (--- GAL)

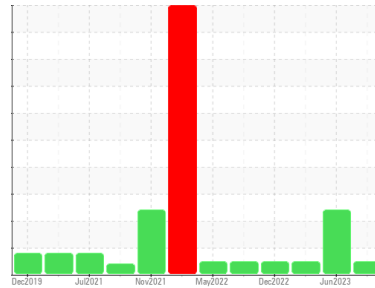
Sample Rating Trend

NORMALE

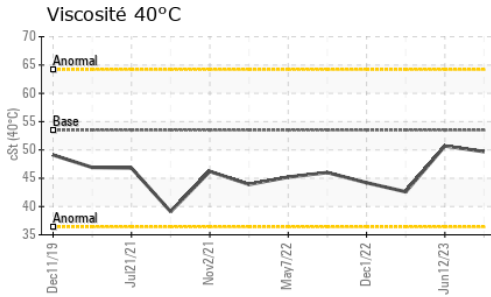
methode	limite/base	actuel	passé1	passé2	
Métal blanc	scalar	Visual*	NONE	NONE	NONE	NONE
Bronze	scalar	Visual*	NONE	NONE	NONE	NONE
Précipié	scalar	Visual*	NONE	NONE	NONE	NONE
Limon	scalar	Visual*	NONE	NONE	NONE	NONE
Débris	scalar	Visual*	NONE	VLITE	VLITE	VLITE
Saleté	scalar	Visual*	NONE	NONE	NONE	NONE
Apparence	scalar	Visual*	NORML	NORML	▲ WGOIL	NORML
Odeur	scalar	Visual*	NORML	NORML	NORML	NORML
Eau émulsifiée	scalar	Visual*	>.2	NEG	▲ .2%	NEG
Eau libre	scalar	Visual*		NEG	NEG	NEG

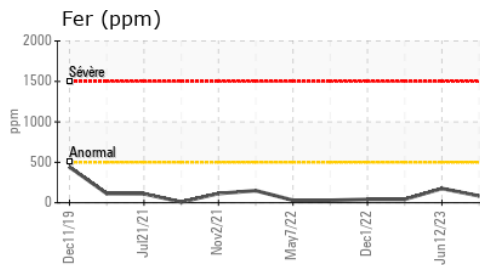
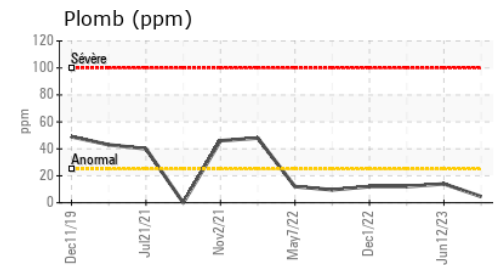
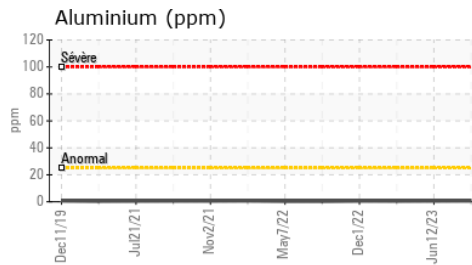
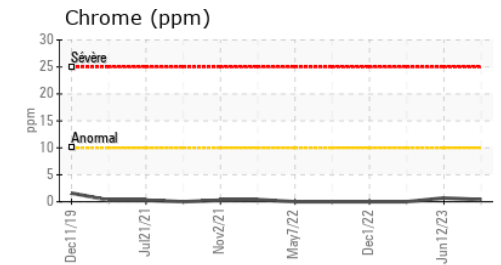
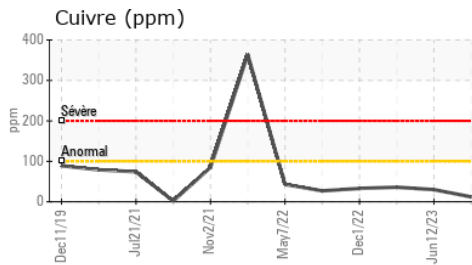
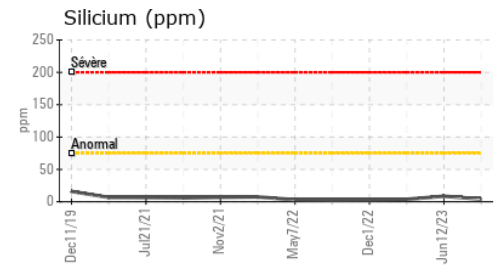
GRAPHIQUES

Les taux d'usure de tous les composants sont normaux.

Il n'y a aucun indice de contamination dans l'huile.

L'état de l'huile est acceptable pour la durée de service.

Échantillonner de nouveau l'équipement au prochain intervalle de vidange afin d'en surveiller la condition.

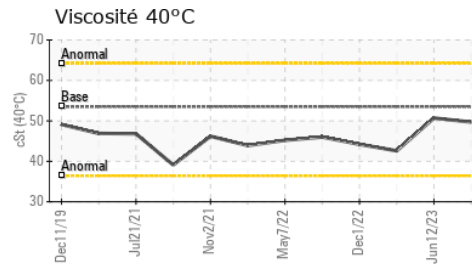
methode	limite/base	actuel	passé1	passé2	
Fer	ppm	ASTM D5185(m)	>500	84	176	42
Chrome	ppm	ASTM D5185(m)	>10	<1	<1	0
Nickel	ppm	ASTM D5185(m)	>10	<1	2	<1
Titane	ppm	ASTM D5185(m)		<1	<1	<1
Argent	ppm	ASTM D5185(m)		0	<1	0
Aluminium	ppm	ASTM D5185(m)	>25	<1	<1	<1
Plomb	ppm	ASTM D5185(m)	>25	5	14	12
Cuivre	ppm	ASTM D5185(m)	>100	12	30	36
Étain	ppm	ASTM D5185(m)	>10	<1	2	2
Antimoine	ppm	ASTM D5185(m)	>5	0	0	<1
Vanadium	ppm	ASTM D5185(m)		0	0	0
Béryllium	ppm	ASTM D5185(m)		0	0	0
Cadmium	ppm	ASTM D5185(m)		0	<1	0
