Identité de la machine

OR483

Différentiel Avant

DIAGNOSTIC

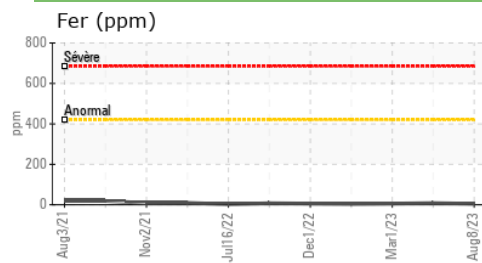
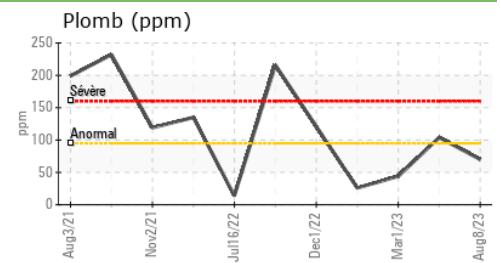
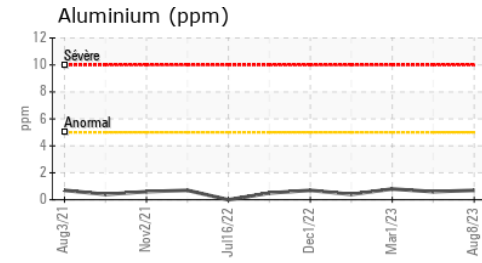
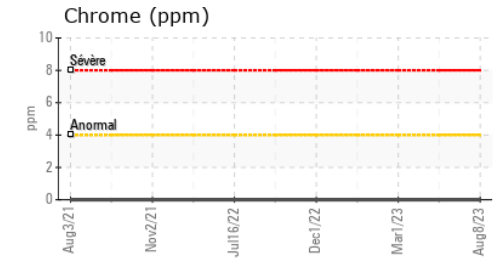
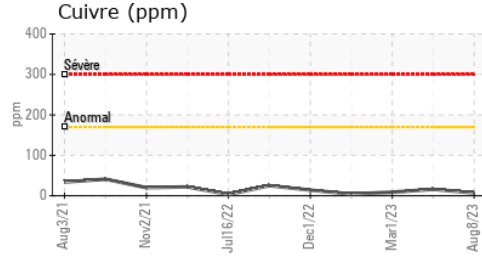
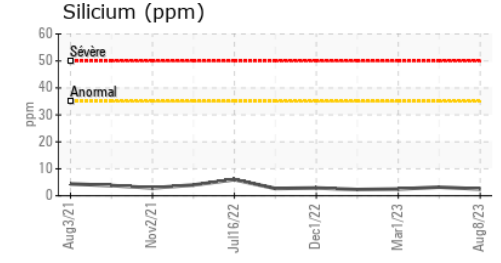
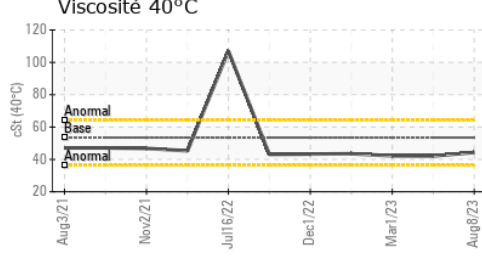
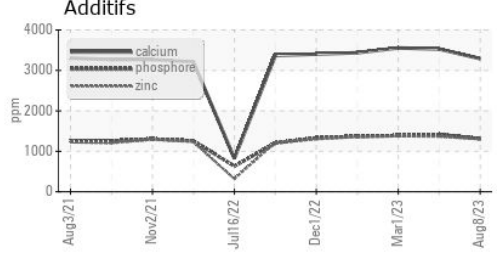
GRAPHIQUES

Les taux d'usure de tous les composants sont normaux.

Il n'y a aucun indice de contamination dans l'huile.

L'état de l'huile est acceptable pour la durée de service.

Échantillonner de nouveau l'équipement au prochain intervalle de vidange afin d'en surveiller la condition.
