RAPPORT D'ANALYSE D'HUILE

OR483

Différentiel Arrière

APRIL SUPERFLO TDH PLUS (--- GAL)

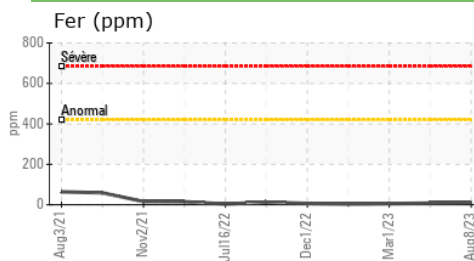
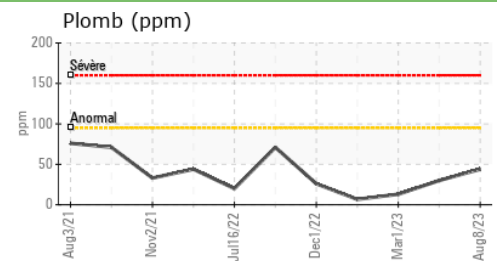
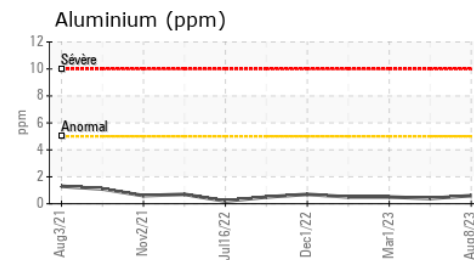
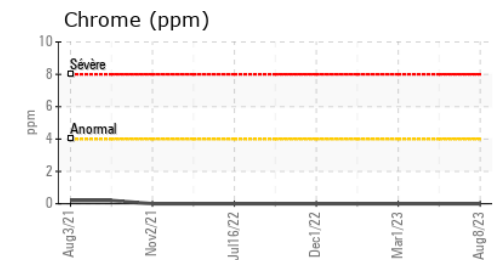
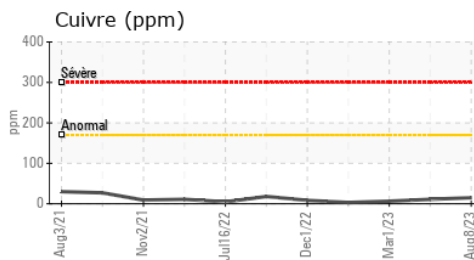
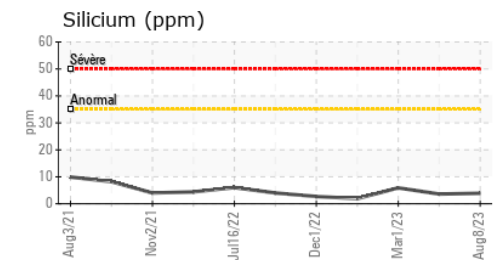
GRAPHIQUES

Les taux d'usure de tous les composants sont normaux.

Il n'y a aucun indice de contamination dans l'huile.

L'état de l'huile est acceptable pour la durée de service.

Échantillonner de nouveau l'équipement au prochain intervalle de vidange afin d'en surveiller la condition.
